Manual para la Reparación y Reforzamiento de Viviendas de Albañilería Confinada Dañadas por Sismos

TIPOLOGÍA DE DAÑOS

MANUAL PARA LA REPARACIÓN Y REFORZAMIENTO DE VIVIENDAS DE ALBAÑILERÍA CONFINADA DAÑADAS POR SISMOS

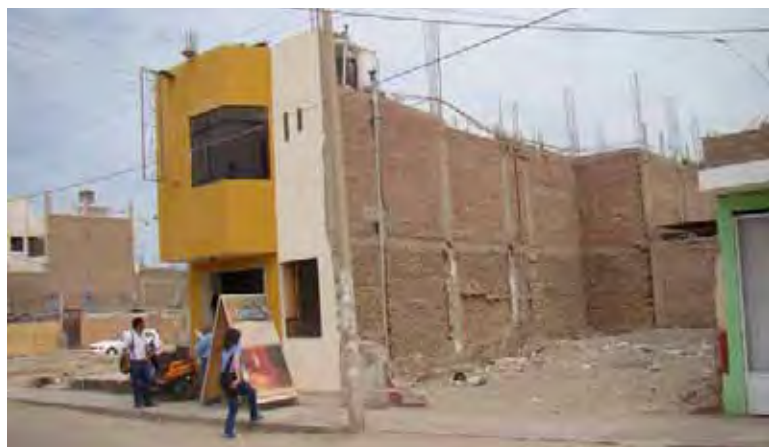
>>F-2.1c

En la **F-2.1c** se muestra una edificación de albañilería confinada, ubicada en Pisco, que resistió, sin daños, el terremoto del 15 de agosto de 2007. Nótese que todos los muros están confinados en sus cuatro bordes por elementos de concreto armado. El proyecto,

Vista frontal y lateral de una edificación de albañilería sismorresistente en Pisco. Obsérvese que todos los muros laterales están debidamente confinados con columnas y vigas de concreto armado.

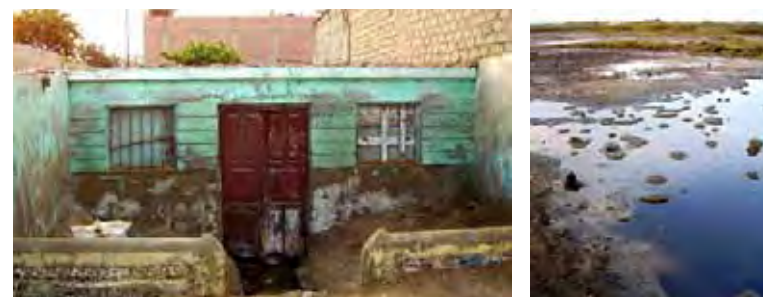
En Villa María Baja, Chimbote, F-3.1a, zona donde ocurrió licuación de suelos y hundimiento de viviendas, los daños en las

>>F-3.1a Villa María Baja, Chimbote, inundada por el desborde del río Lacramarca. Amplios sectores se mantienen fangosos por largo tiempo.

viviendas de albañilería fueron del 90%. Se estima que en esta zona la intensidad llegó hasta IX MMI. La calidad de los bloques de concreto en este lugar era baja y la zona estaba constantemente amenazada por las inundaciones del río Lacramarca. El peligro allí es muy alto (como es el caso también de Tambo de Mora, en la Región Ica). Durante El Niño 1982 – 83, el río Lacramarca sepultó con barro esta localidad. Actualmente, Villa María Baja es un pueblo deshabitado.

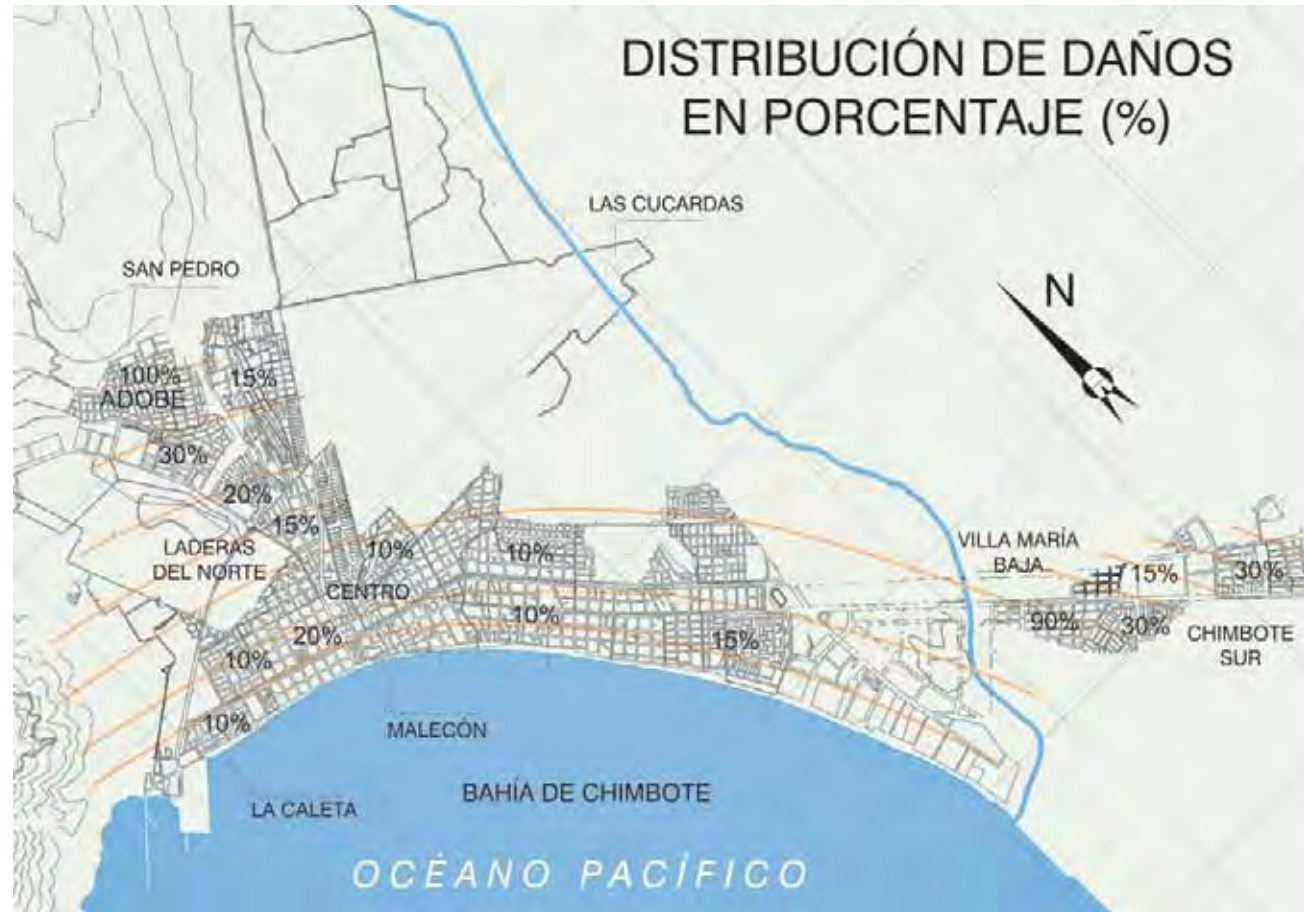
>>F-3.1.b Distribución de daños en las viviendas de albañilería de la ciudad de Chimbote, tras el terremoto de 1970. En la localidad de San Pedro, los daños en las viviendas de adobe llegaron al 100%.

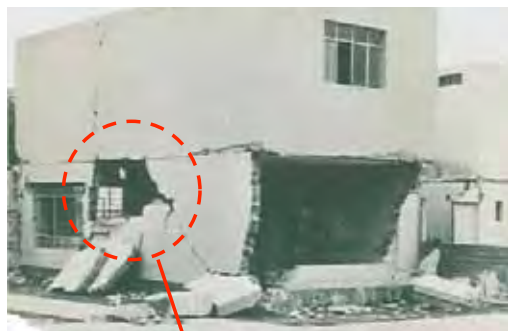
>>F-3.2a Vivienda de albañilería sin columnas y con baja densidad de muros en la dirección paralela a una fachada muy flexible. Nótese el colapso de la fachada posterior y la perforación del muro lateral causados por la escalera rígida que aparece en la foto F-3.2b

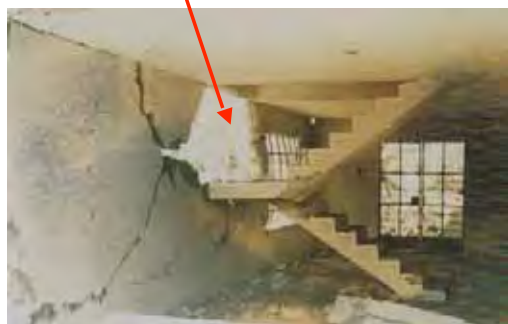
>>F-3.2b Vista interior de la misma vivienda. Obsérvese el impacto del descanso de la escalera, que ha perforado el muro lateral.

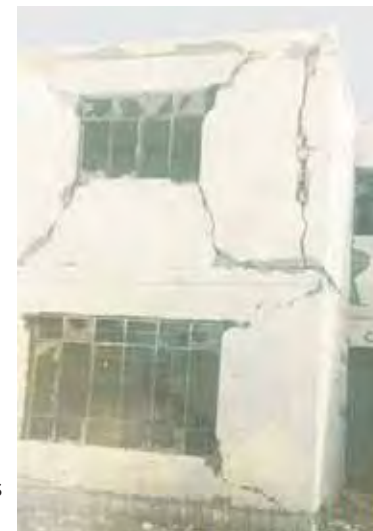
>>F-3.2c Falla por tracción diagonal de los muros de la fachada del primer y segundo piso por carecer de columnas y vigas de concreto armado que los confinen. Los daños llegan a niveles de 3 ó 4, habiéndose producido grietas y desplazamientos o colapso parcial, respectivamente. Desde el año 1971, la FIC/UNI, se encargó de difundir la eficiencia de las columnas al confinar los muros. En la zona macrosísmica del sismo ocurrido en la Región Ica el 15 de agosto de 2007, no fue fácil, por ello, encontrar casas sin columnas que hubieran sido construidas en las tres últimas décadas.

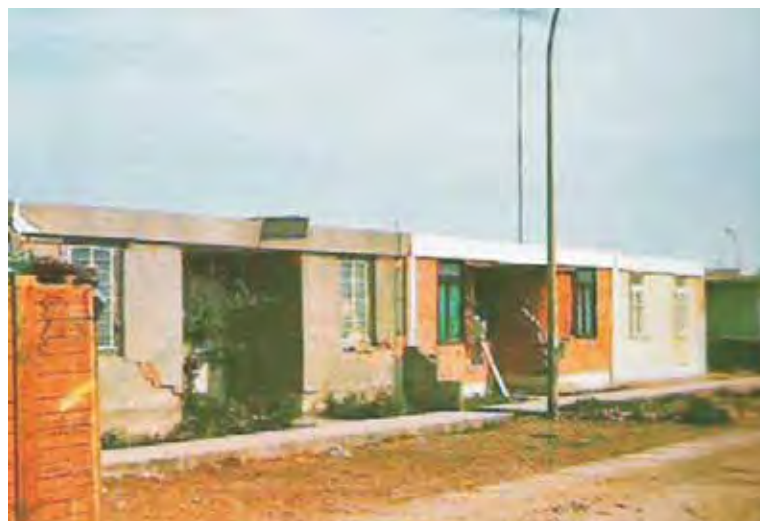
>>F-3.3 Fachadas de tres viviendas de la urbanización Laderas del Norte, Chimbote, que fueron estudiadas en detalle y cuyos PRRVA fueron desarrollados.

tracción diagonal. En la última vivienda de la derecha (la amarilla), el muro de la fachada tiene confinamiento en sus cuatro bordes y no falló.

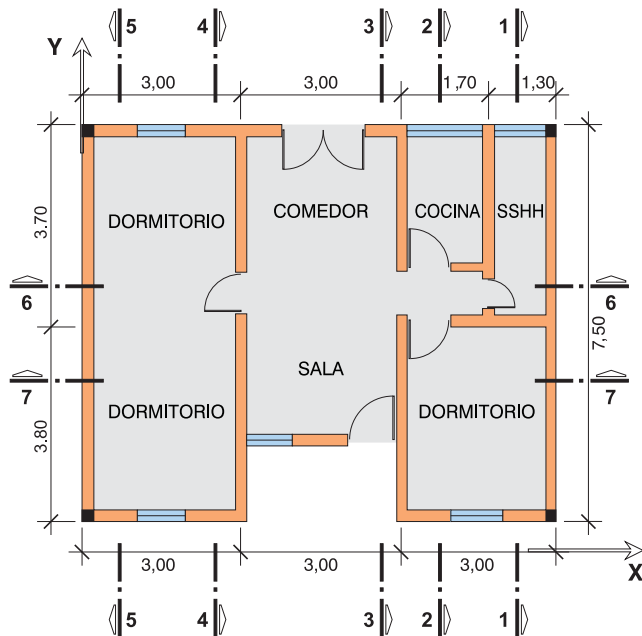
>>F-3.4a

Planta original de las dos viviendas de la izquierda de F-3.3. Nótese que sólo presenta columnas en las cuatro esquinas de la casa, y que las esquinas exteriores del *hall* de entrada no están confinadas. Esta fue la causa principal de que las fachadas fallaran.

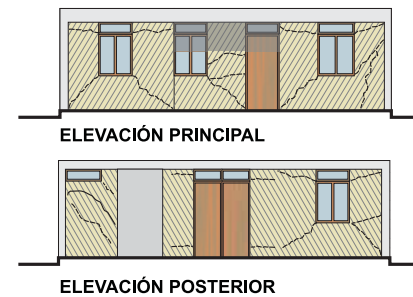
>>F-3.4b Fachadas principal y posterior, con los daños dibujados en todos los muros.

Nótese que los daños son mucho más severos en las fachadas que en los muros perpendiculares a ellas.

En los cortes 1-1 a 5-5 las fracturas se presentan en la parte superior de los muros, y son la continuación de las fracturas de los ángulos superiores de las fachadas. Se puede interpretar que el techo sufrió muy pequeños desplazamientos laterales.

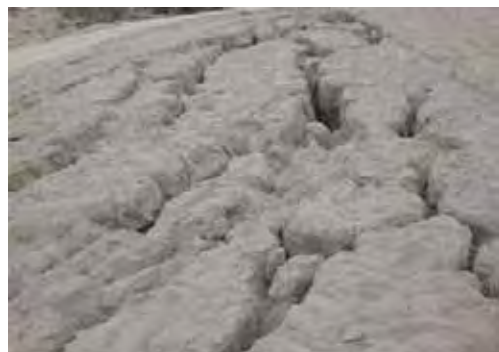
>>F-4.2 Licuación generalizada de suelos en Canchamaná, al norte de Tambo de Mora.

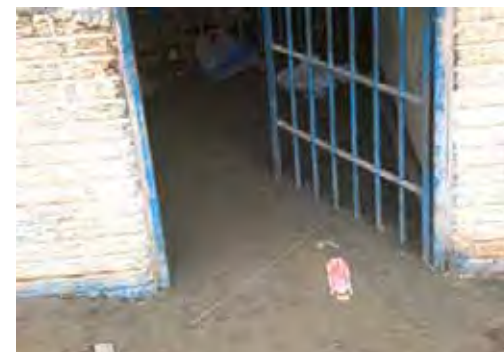
>>F-4.3 Hundimiento de varios edificios de la cárcel de Tambo de Mora.

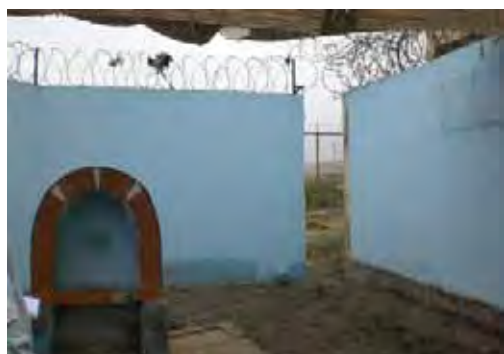
>>F-4.4 Separación de muros por corrimiento horizontal del suelo (*lateral spread*).

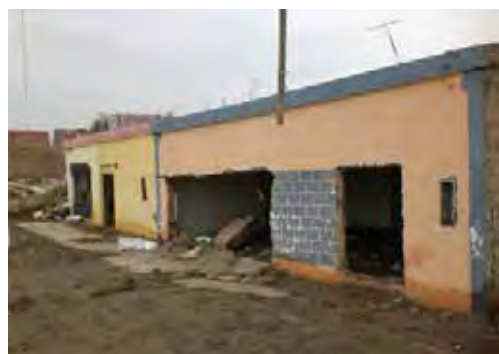
>>F-4.5 Hundimiento de numerosas viviendas entre 0.40 y 0.90 m.

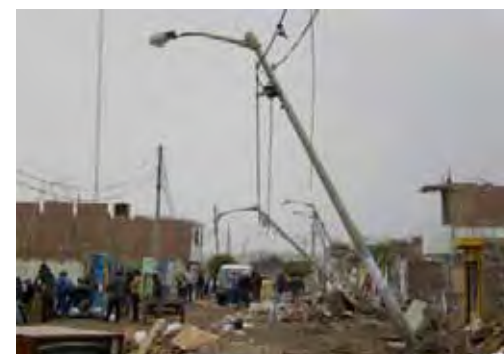
>>F-4.6 La licuación en la base de los postes eléctricos causó que estos se inclinaran.

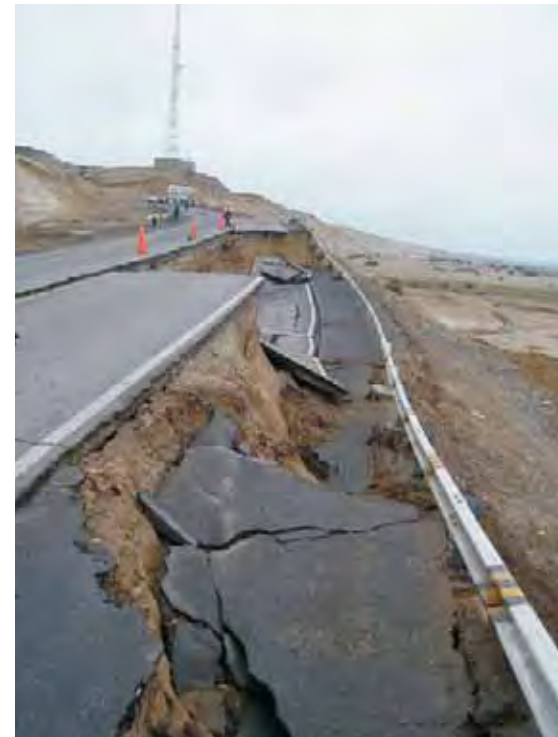
>>F-4.7

La carretera Panamericana Sur sufrió severos daños en lugares donde el suelo es húmedo, como ocurrió en la subida de Jahuay hacia Chincha, en el km 200; y al sur del Puente Huamaní, zona que es humedecida por el río Pisco.

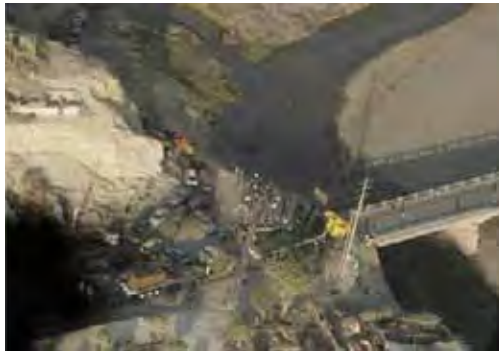
>>F-4.8 Vista área del puente Huamaní, que cruza el río Pisco. Presenta daños severos en su estribo sur y en un apoyo intermedio.

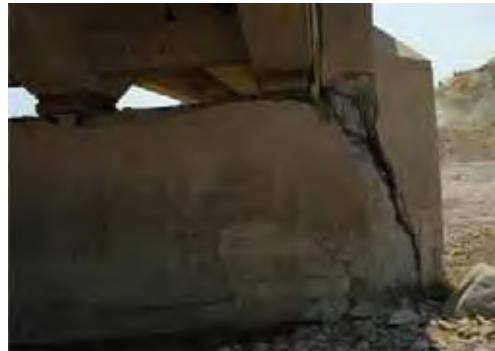
>>F-4.9 Daños en un apoyo intermedio del puente Huamaní.

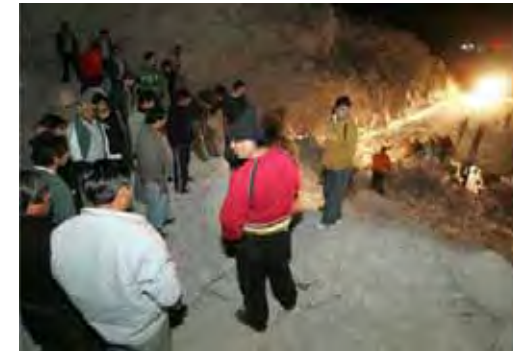
>>F-4.10 Interrupción de la carretera Panamericana Sur por el deslizamiento de su plataforma.

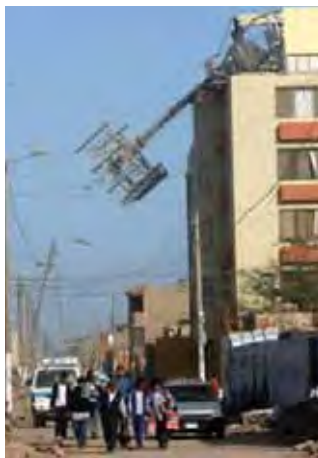
>>F-4.11 Colapso de una torre de telecomunicaciones, en Pisco.

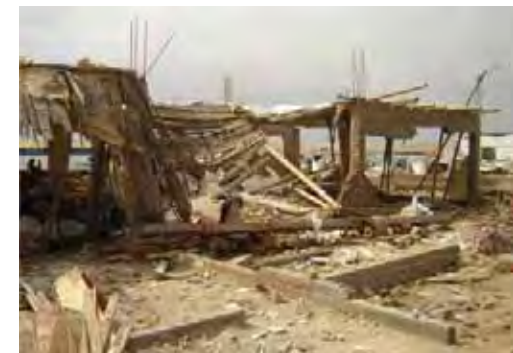
>>F-4.13 Daños provocados por el tsunami que afectó la zona de Lagunillas, en Pisco, y destruyó el terminal pesquero.

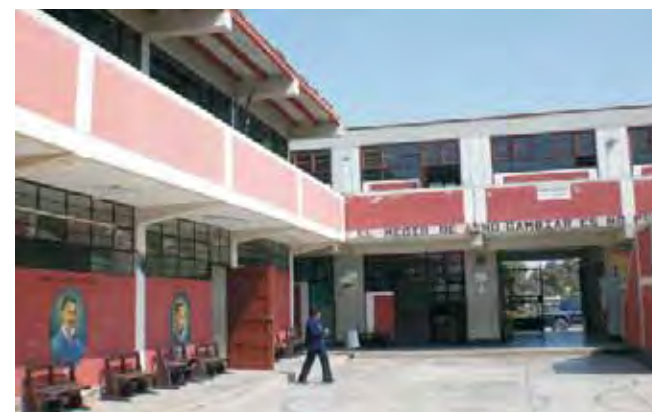
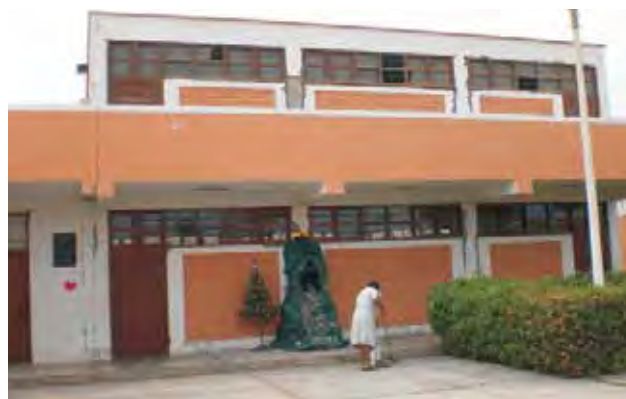
Las fotos **F-4.16** y **F-4.17** muestran graves defectos constructivos, muy comunes en el Perú, que han causado importantes pérdidas materiales.

>>F-4.16 Pabellón del CEOGE, en Pisco, afectado por el sismo del 15 de agosto de 2007. Por las dimensiones de las columnas en la dirección flexible del edificio, se deduce que no fue diseñado con la Norma Sismorresistente NTE 0.30/97, ni con la vigente del año 2003.

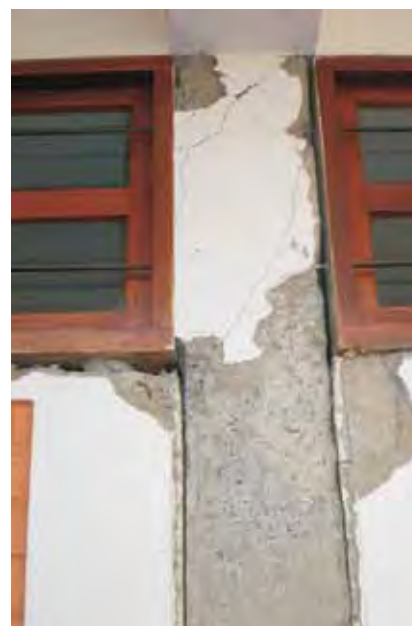
>>F-4.17 Nótese las fisuras por tracción diagonal en el tramo corto de la columna. Además, la intención de aislar la columna con junta rellena con planchas de tecnopor no funcionó por su poco espesor, Asimismo, se tarrajó encima, anulando el intencionado efecto separador.
