>>5 Tipología de daños en viviendas de albañilería identificadas en la zona afectada por el terremoto del 15 de agosto de 2007

>> FALLA TIPO 1 > TECHO RÍGIDO Y CARENCIA DE ELEMENTOS DE REFUERZO: COLUMNAS Y VIGAS DE CONCRETO ARMADO

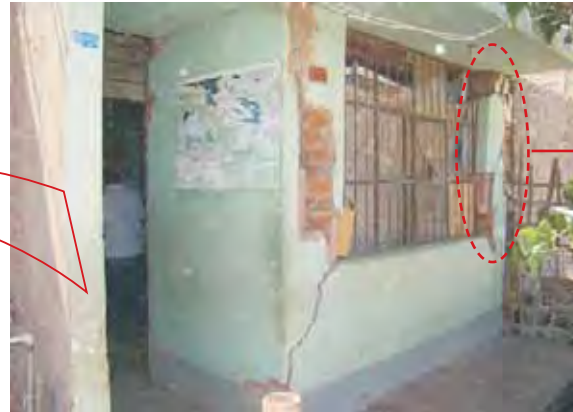
>>Fig 1.1a

Falla por tracción diagonal de la fachada por carecer de columna de amarre. Esta situación provocó severas grietas y un desplazamiento importante de las piezas rotas de dicho muro. Lugar: Comatrana, Ica. Sismo 15/08/2007. Ubicación en **F-5.1**.

1. Apuntalar firmemente el techo con vigas y pies derechos.
2. Demoler los muros agrietados y desplazados.
3. Colocar armadura de columna de refuerzo, picando y colocando varillas de acero de acuerdo con los detalles dados en Fig. 1.2c, pág. 40 de este manual. En la fachada, agregar columnas de 0.20 m x 0.25 m, con dimensión 0.25 m en la dirección paralela a la fachada, con 4 Ø 3/8" y estribos de 1/4" @ 0.15 a todo lo alto de la abertura de las ventanas, y reemplazar la mocheta de la derecha por un pequeño muro de concreto armado con 6 Ø 3/8" o, en general, por una columna de 0.20 m x 0.25 m.
4. Conectar firmemente las varillas de las columnas con vigas de amarre del techo. Si no existieran, colocar vigas invertidas en el techo.
5. Reconstruir los muros demolidos.
6. Llenar con concreto las columnas, placas y vigas.
7. Reponer la misma ventana.

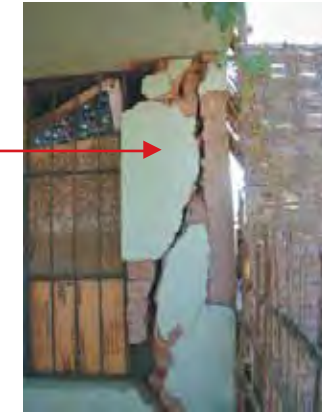
>>Fig 1.1b

Detalle de la falla del pilar derecho.

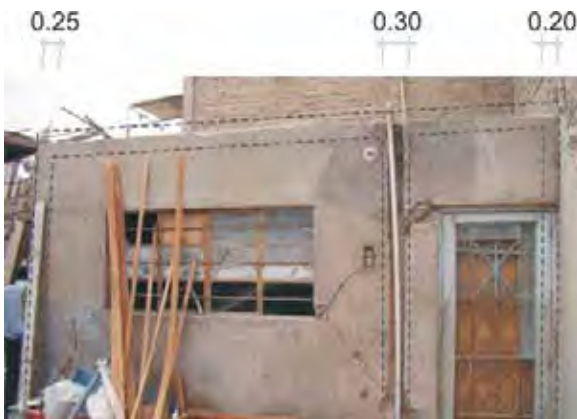
>>Fig 1.1c

Falla por tracción diagonal en la fachada posterior. La vivienda, ubicada en la calle Barrio Nuevo 173, Pisco, carece de columnas. Se recomienda: Colocar columnas de refuerzo y viga de amarre de concreto reforzado. Edificación dañada por el terremoto del 15 de agosto de 2007. Ubicación en **F-5.2**.

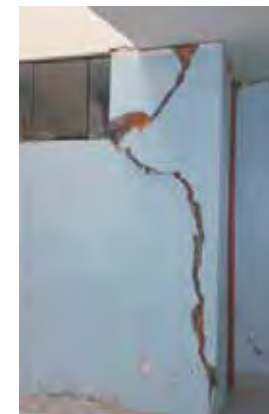
>>Fig 1.1d

Falla por tracción diagonal causada por falta de columna confinante en la esquina de los muros. Sunampe, Chíncha, 15/08/07. Solución: Demoler y reemplazar con columna de concreto armado. Ubicación en **F-5.3**.

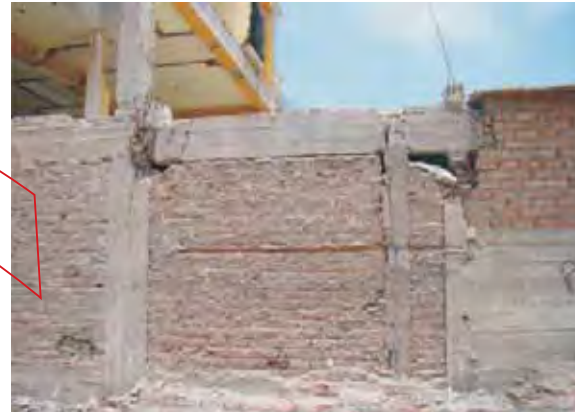
>>Fig 1.2a La foto muestra un muro confinado. Sus ángulos superiores se han estrellado contra la unión viga-columna, y la han hecho fallar; asimismo, se han deteriorado. Hotel ubicado en Pisco. Dañado el 15 de agosto de 2007.

1. Demoler el concreto de la parte superior de las columnas y extremos de las vigas dañadas.
2. Colocar una nueva armadura en reemplazo de las varillas deformadas, soldando las varillas nuevas con las existentes. Colocar 2 Ø ½" en diagonal.
3. Demoler la esquina superior del muro y dejar un ochavo.
4. Llenar con concreto $f'c = 210\text{kg/cm}^2$

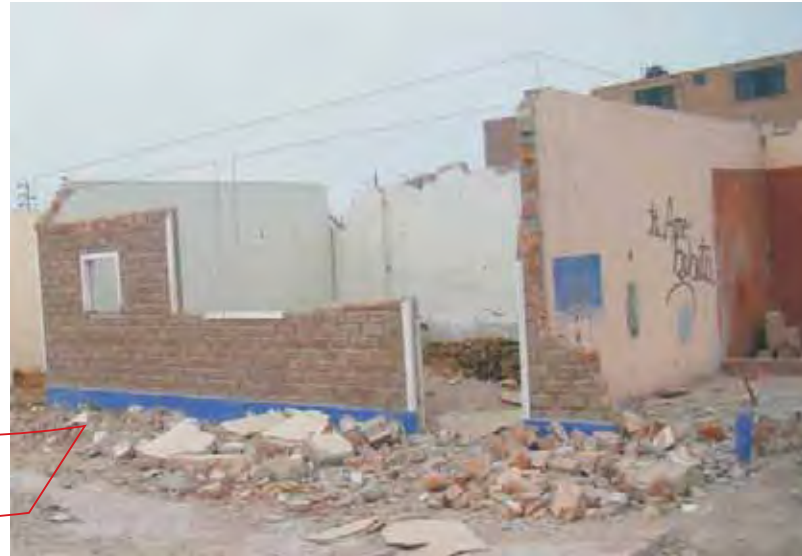
>>Fig 2a Construcciones de albañilería no confinada, sin columnas ni vigas de amarre y techo ligero. La parte superior de los muros colapsó en esta edificación, ubicada en Pisco, el 15 de agosto de 2007. Se puede notar que en la solución recomendada se trata de aprovechar al máximo los elementos que no han sufrido daños: cimentación, pisos y muros. El objetivo es reducir los costos de rehabilitación, pero proporcionando seguridad física.

1. Si el techo continúa siendo liviano y flexible, el proyecto de reforzamiento debe ser similar al que se utiliza en los cercos.
2. Se agregan cuatro columnas en las esquinas de 0.20 m x 0.20 m con 4 Ø 3/8", y estribos de Ø 1/4".
3. Como los muros del frente y del fondo son muy largos, se les agrega una columna de 0.20 m x 0.25 m en sus puntos medios.
4. Se coloca, sobre todo en el perímetro de los muros, una viga collar de 0.17 m de espesor por 0.25 m de ancho con 4 Ø 3/8", con estribos de 1/4" @ 0.20

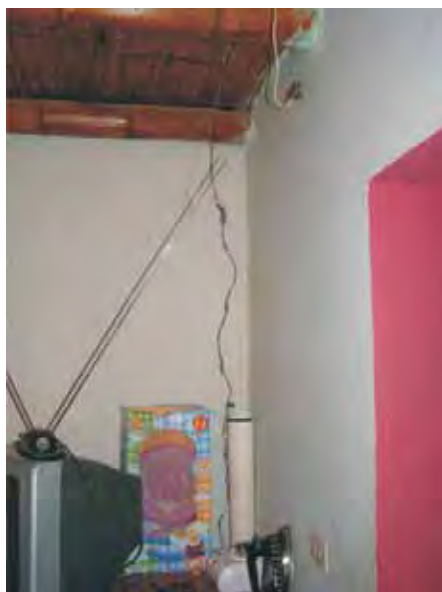
>>**Fig 3.1** Grieta por flexión negativa cercana a la esquina, que se propagó de arriba hacia abajo.
Lugar: Comatrana, Ica.

1. Desmontar el techo ligero (cobertura y vigas de bambú) o levantar todo el techo utilizable, mediante gatas hidráulicas o postes de encofrados tipo Acrow. Levantar a una altura suficiente, por encima de los muros, para trabajar cómodamente.

2. Construir la viga collar encima de todos los muros, teniendo cuidado de que las varillas de acero queden firmemente interconectadas con las otras vigas, así como entre sí y con la armadura de las columnas que suben.

3. Llenar las vigas collar conforme al ancho del muro o de las columnas, con una altura de 0.17 m, con 4 \varnothing 3/8" y estribos de 1/4" @ 0.20 m.
4. Volver a techar si ha sido retirado el techado o regresar suavemente el techo completo a su posición original, encima de la nueva viga collar, fijando las vigas de bambú en sus extremos con la viga collar, con abrazaderas o mecanismos similares.

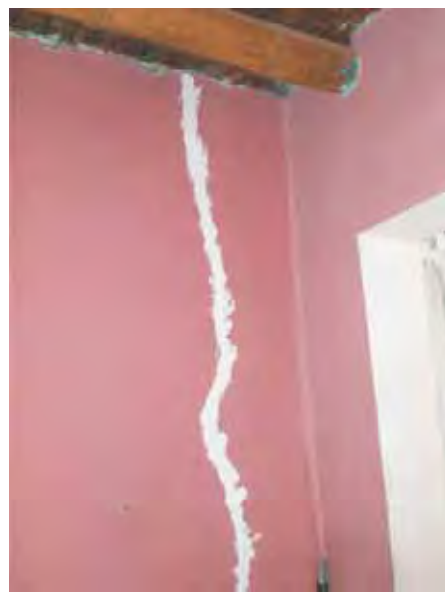
>>**Fig 3.2** En el mismo lugar, se observa grieta por flexión negativa "reparada cosméticamente".
Ubicación en **F-5.1**.

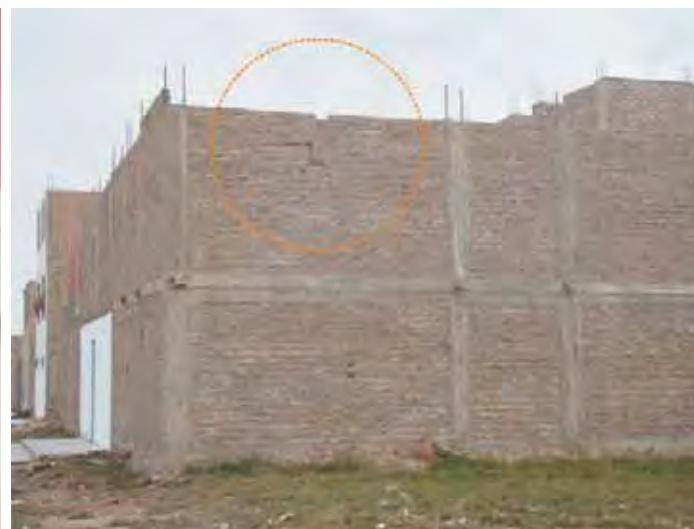
>>**Fig 3.3** Cuando las columnas están separadas más de 5.5 m, la falla, se produce generalmente, en la parte superior media del muro, por momento positivo. Explicación en **F-3.4**. Lugar: Pisco. Ubicación en **F-5.2b**.

5. Si las columnas están muy separadas, el momento positivo (M_{o+}) será mucho mayor que el momento negativo (M_{o-}) y la falla se producirá en el punto medio superior del muro. Solución: Colocar la viga collar si el techo es liviano y flexible; si es de tipo aligerado, incluir una viga chata de confinamiento uniendo las columnas con vigas. Si la separación entre columnas es mayor de 7.5 m, colocar una columna de concreto armado en el punto medio del muro.

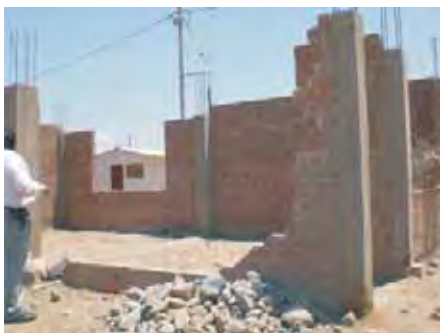
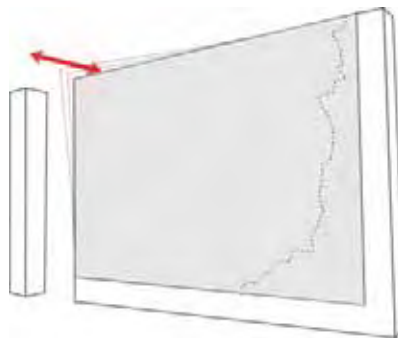
>>Fig 3.5 Falla de un muro por la flexión ocasionada por la falta de confinamiento superior con viga collar. El mayor desplazamiento ocurrió en el vértice del triángulo superior izquierdo y se produjo el colapso del muro. Comatrana, lca. 15/08/2007. Ubicación en **F-5.1**.

1. Retirar los ladrillos sueltos de la parte del muro no colapsado y volver a levantar el muro.
2. Colocar vigas collar en todo el perímetro sobre los muros, con una altura de 0.17 m y ancho igual que la columna con 4 Ø 3/8" y estribos de 1/4" a cada 0.20 m.

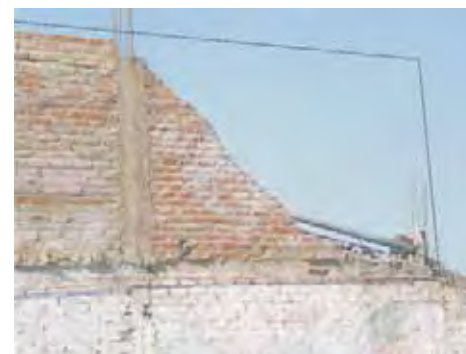
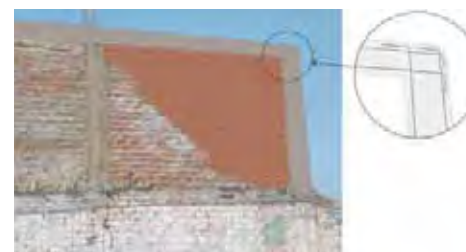
>>Fig 3.6

Falla por flexión del triángulo superior derecho del muro, por no tener columna ni viga de amarre. Ubicación: Pisco, **F-5.2b**.

1. Construir la parte caída del muro.
2. Colocar la armadura de la columna del lado derecho, con un buen empalme con las varillas de acero existentes.
3. Colocar las armaduras de la viga de amarre, encofrar y vaciar concreto de columna hasta unos 0.20 m del borde superior.
4. Colocar la armadura del techo, encofrar el costado de las vigas y vaciar el concreto.

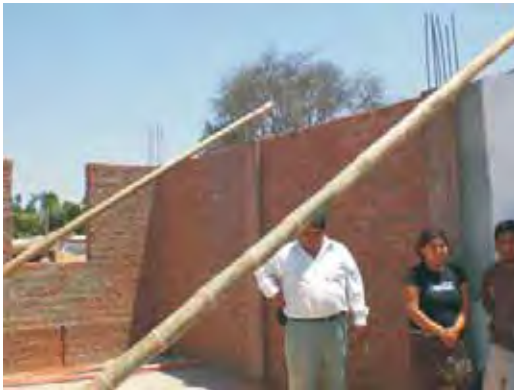
>>Fig 4.1 Vivienda de albañilería en la que se está iniciando el techado con elementos livianos de vigas de bambú y caña, pero sin viga collar. Lugar: Comatrana, Ica, fecha: 11 de diciembre de 2008. Ubicación en **F-5.1**.

Se recomienda colocar la viga de amarre de concreto reforzado encima de los muros, con un ancho similar al de las columnas y 0.17 m de altura con 4 Ø 3/8" y estribos de 1/4" a cada 20 cm, con la armadura anclada en sus extremos a la armadura de las columnas.

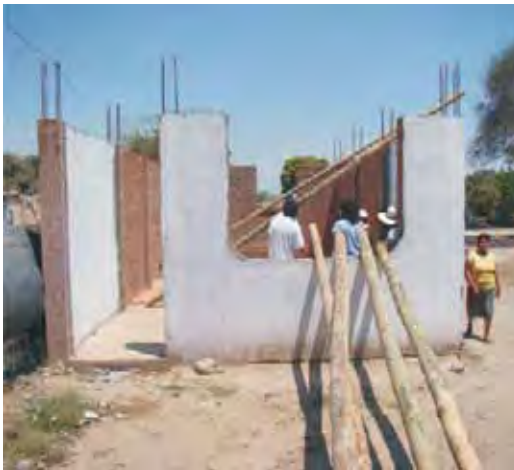
>>Fig 4.2 Otro ángulo de la misma vivienda. En esta imagen se observa cómo se le está explicando al propietario - constructor la necesidad de colocar primero la viga collar en todo el perímetro de la vivienda y sólo después instalar el techo ligero de bambú y caña chancada.

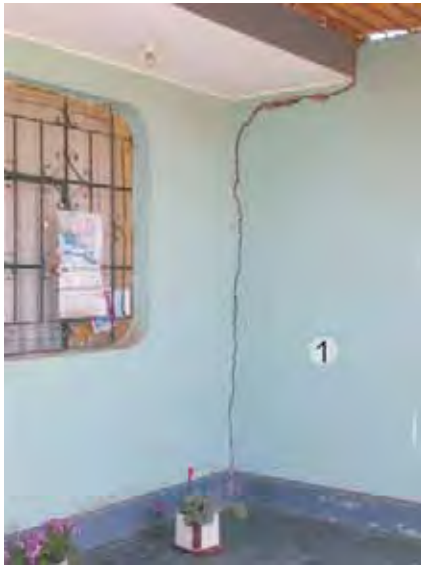
>>Fig 5.1 Se observa que, en el techo, el voladizo no continúa y no tiene columna de amarre. Se trata de una ampliación efectuada en el patio exterior de una casa ubicada en Comatrana, Ica, que fue dañada por el sismo del 15/08/2007. Ver ubicación en F-5.1.

1. Demoler el muro dañado y desplazado.
2. Levantar el muro hasta la altura de fondo del techo, dejando endentado el lado derecho para poder insertar la columna.
3. Picar el voladizo para insertar la viga de amarre, conectando firmemente las armaduras de la viga a las armaduras de la columna existente. Usar fierro de 3/8" y estribos de 1/4".
4. Colocar las armaduras de columna de fachada. En la parte superior, colocar las armaduras de la viga de fachada con fierro de 3/8" y estribos de 1/4".
5. Efectuar también los pasos 1, 2, 3 y 4 en el otro lado de la ampliación.
6. Llenar con concreto las dos columnas y las vigas de amarre.
7. Colocar una columna intermedia en la fachada y construir la viga de amarre de concreto armado.

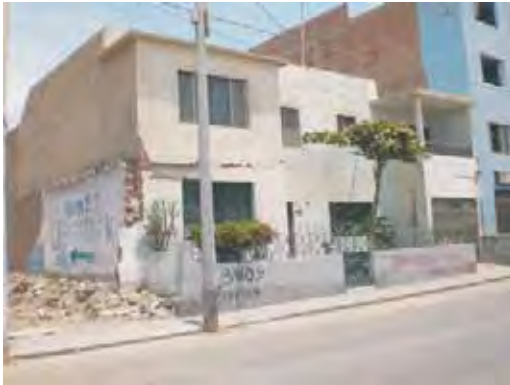
>>Fig 6.1 El edificio alto de la derecha, de cuatro pisos, hizo que fallara el segundo piso de la vivienda de la izquierda. Al ser empujada hacia la izquierda, la casa falló por corte en la unión del segundo piso con el techo del primer piso. Lugar: Pisco, ubicación F-5.2.

1. Limpiar, hasta donde sea posible, la junta que separa el edificio alto y flexible de la casa.
2. Si el edificio alto se reparara y reforzara, será necesario colocarse muros de corte de concreto armado para reducir la deflexión lateral y el impacto sobre la casa vecina.
3. Es necesario acatar la Norma Sismorresistente NTE 030 – 2003. Cada propietario debe retirarse del límite de propiedad, conforme a lo especificado por dicha norma, de acuerdo con la altura que tendrá la construcción.

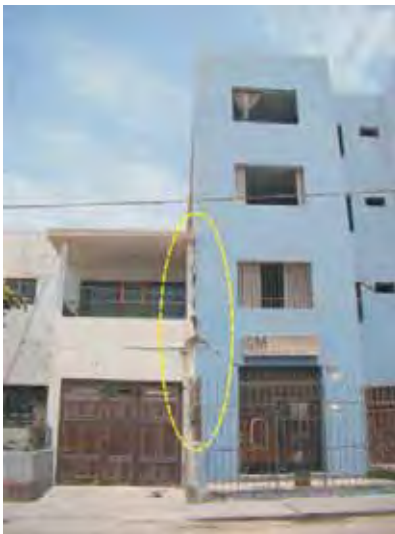
>>Fig 6.2 Detalle de la zona de impacto entre las edificaciones de la F-6.1.

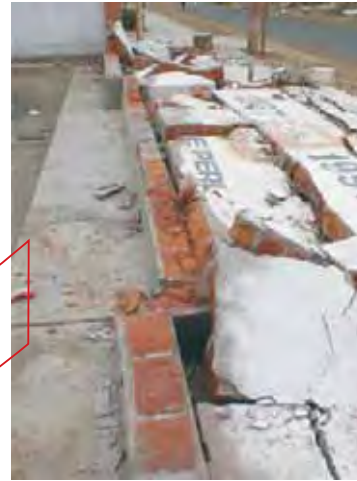
>>Fig 7.1 “Cercos mentirosos” de un colegio de Sunampe, Chíncha. Falló el 15/08/2007. Tiene la apariencia de un cerco recomendado en el libro *Reducción de Desastres F-3AL22*, página 153, pero, en lugar de una columna de concreto armado, tiene una mocheta de un ladrillo en aparejo de soga. Es necesario investigar qué pasó: ¿falló el diseño?, ¿el contratista se ahorró la columna de concreto?. Evidentemente, falló la supervisión en la obra y no se detectó el defecto de diseño y el hecho de que la construcción era insegura. Ubicación en F-5.3.

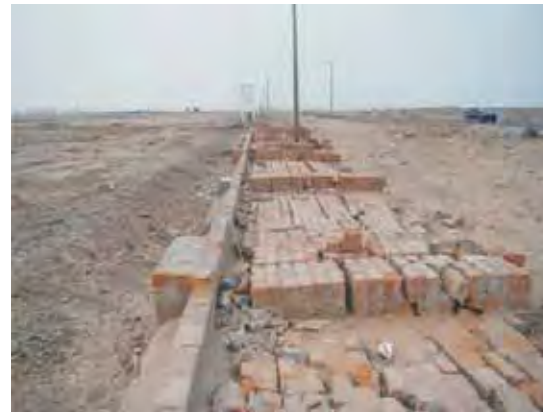
>>Fig 7.2 Falla en un cerco de albañilería, similar al de la de F-7.1, Melipilla, Chile, sismo de 1985. Obsérvese, al fondo, un cerco prefabricado con columnas de concreto, con secciones en forma de H, sobre las que se han insertado tableros de concreto armado. Este cerco no falló. La intensidad estimada allí fue de VIII MMI.

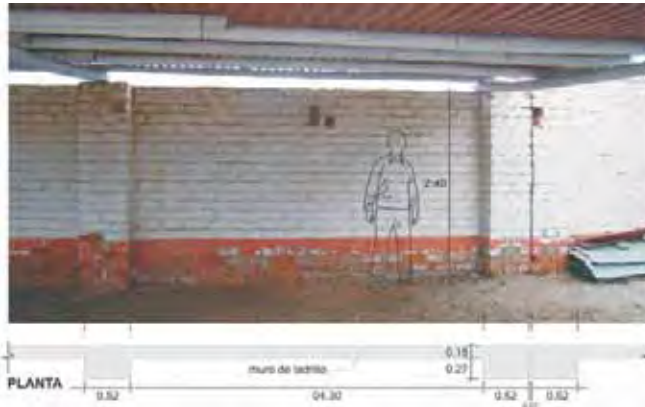
>>**Fig 7.4** Muro con diseño similar al de la **F-7.3**, perpendicular a la línea costera. No sufrió daños. ¿Fue la componente este-oeste del sismo más intensa que la de la dirección norte-sur? Si fue así, el muro que colapsó recibió la mayor fuerza sísmica perpendicularmente a su cara y el muro que no colapsó -que se muestra en la foto- recibió la mayor fuerza sísmica en forma paralela a su eje, que era muy resistente al corte sísmico.

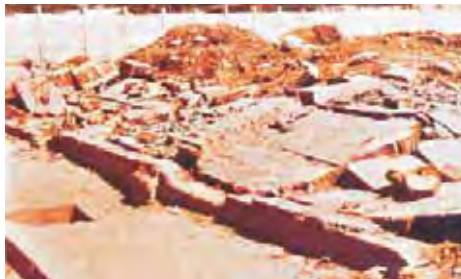
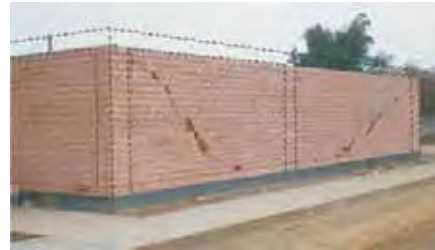
>>**Fig 7.5** Si los muros perpendiculares, como se aprecia en este caso, o las columnas están demasiado separadas, los daños se producirán por la inestabilidad de su parte central. Foto: Sunampe, Chincha, 15/08/07.

1. Colocar columnas en los extremos si estas no existieran.
2. Demoler el muro inestable (rayado) y retirar las piezas sueltas de ladrillo. Reconstruir el muro dejando espacio en su punto medio para colocar una nueva columna.
3. Agregar una columna en su punto medio si la separación entre los refuerzos existente fuera de más de 6 m.
4. Construir una viga collar en los bordes superiores de los muros. La solución sugerida para este caso u otros similares ya ha sido indicada.
5. La creación artística de cómo quedaría el muro de la Fig 7.5, después de ser reforzado, se muestra en la **F-7.6**.

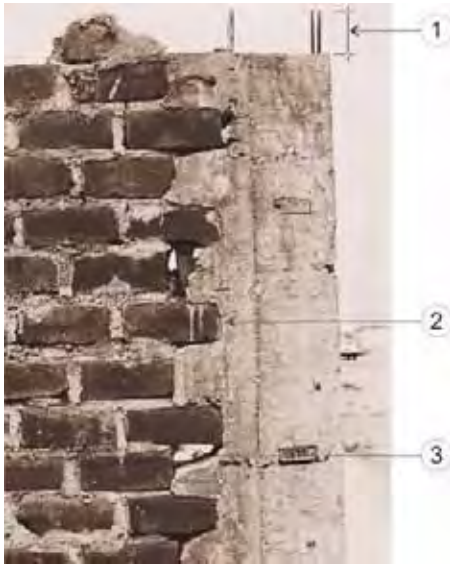
>>Fig 7.7 Columna de confinamiento de cerco con defectos constructivos comunes:

1. Longitud de anclajes de fierro muy corta en su parte superior para conectar con una viga collar. Inexistencia de viga collar.
2. Endentado de una sola hilera: ladrillo muy débil y que se rompe fácilmente.
3. Endentado innecesariamente profundo. Si no se vibra bien el concreto en el llenado, quedarán espacios vacíos o "cangrejas". Las llaves de corte no tienen que ser profundas; bastan unos 4 cm.

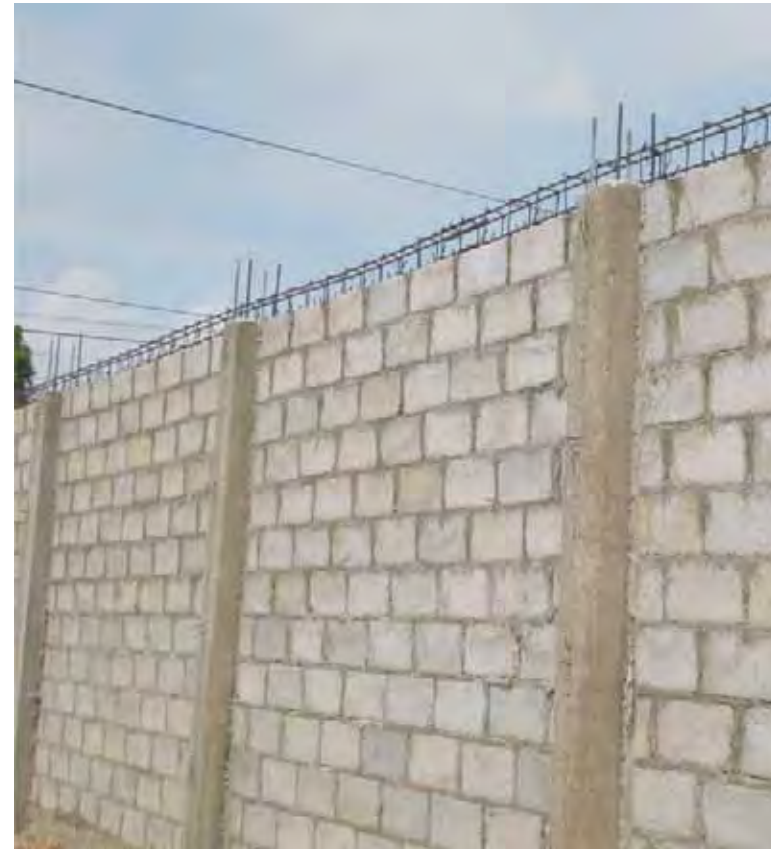
>>Fig 7.8 Cerco de un colegio con armadura de viga collar muy angosta. Solución: Desatar los fierros de la viga de amarre y colocar nuevos estribos para que el ancho de la viga collar sea el mismo que el ancho de la columna. Encofrar el fondo de la viga collar y los costados con el mismo ancho que la columna y, luego, llenar con concreto.

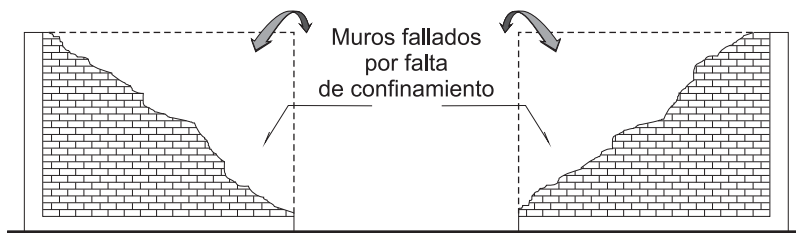
>>Fig 7.9a Falla típica en las puertas de garajes y su reforzamiento. Nótese que la falla es similar a las presentadas en la F-3.6 y F-3.7.
