I CONVERSATORIO SOBRE INFRAESTRUCTURA EDUCATIVA UNI-PUCP-SENCICO-INFES

Reforzamiento Sísmico de la Infraestructura Educativa

Daniel QUIUN

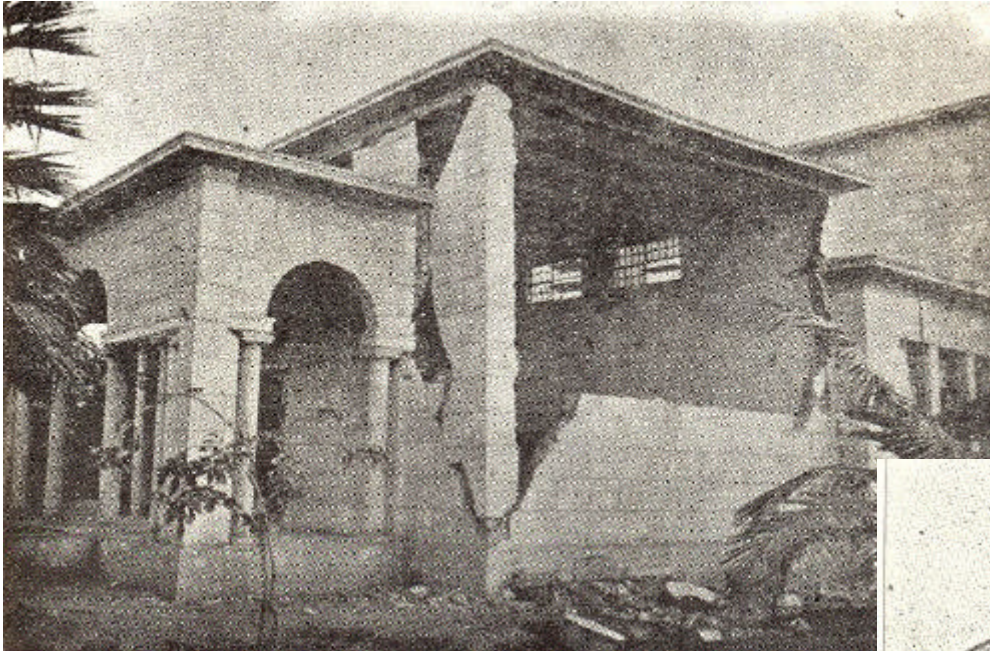
Escuela Nacional de Agricultura: 24 mayo 1940

- 179 muertos.
- 3500 heridos.
- Daños en Escuela Nacional de Agricultura (La Molina)

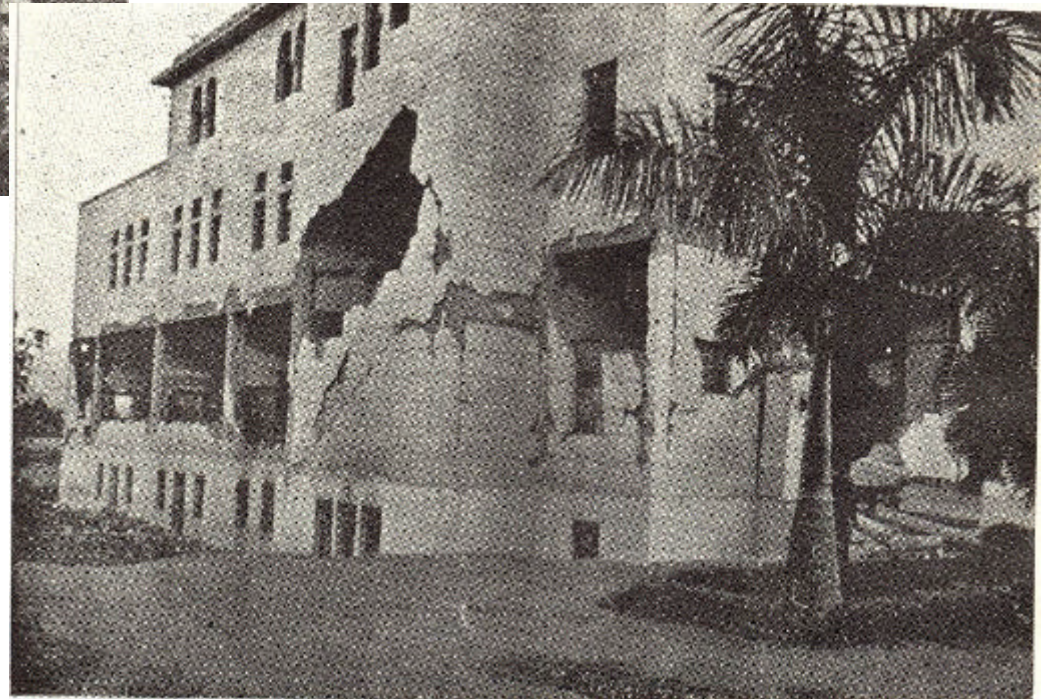
Desplome de
Muros
(La Molina)

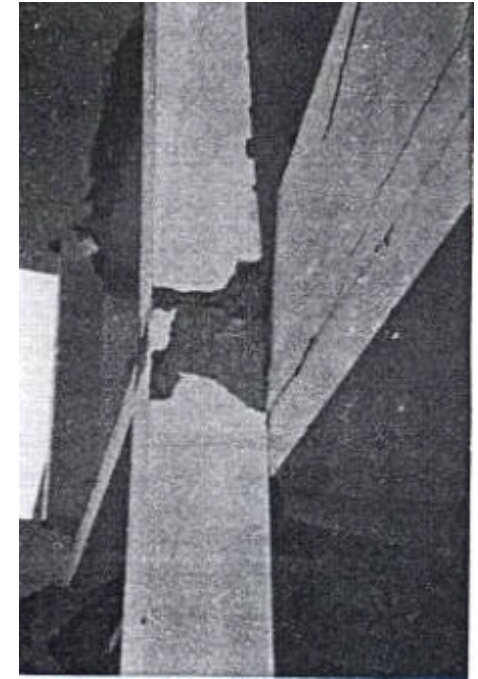
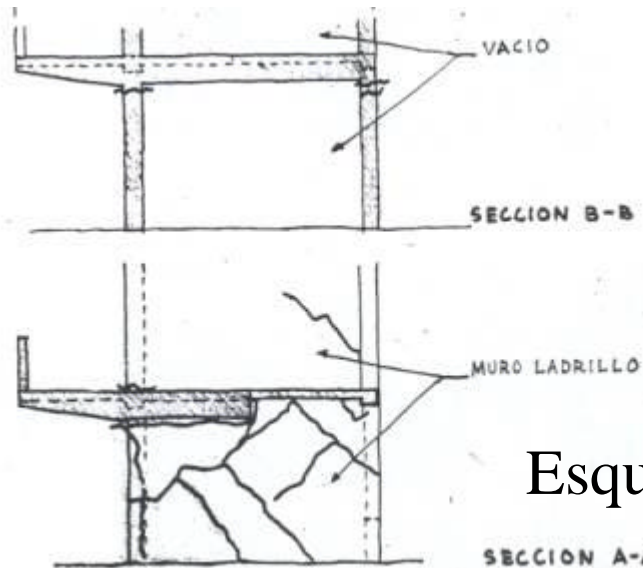
Colegio en Huacho: 17 octubre 1966

Fallas en Columnas

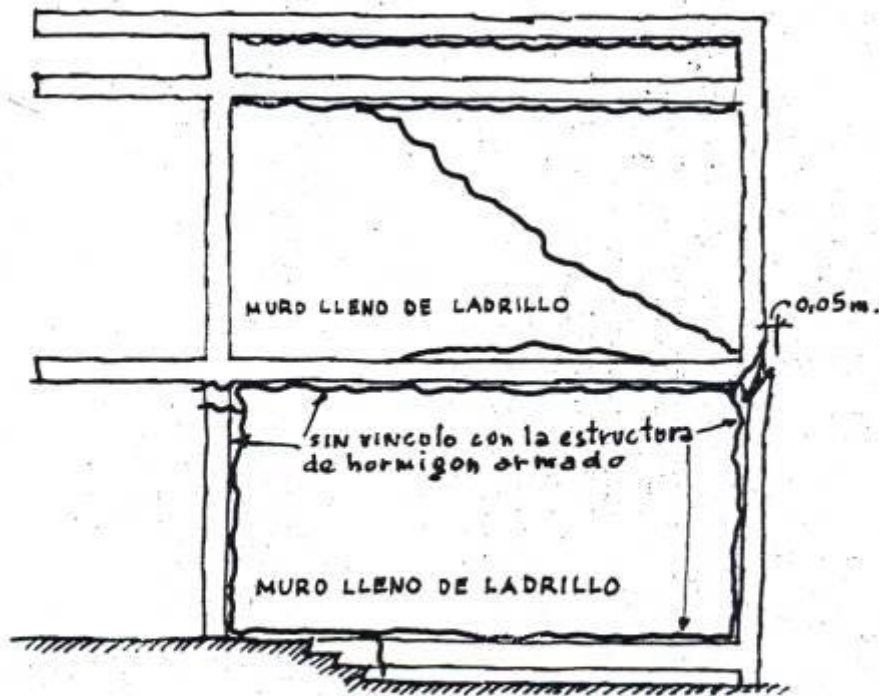
FIGURA-D2
COLEGIO REINA DE LOS ANGELES

ESQUEMA TÍPICO DE LAS FACHADAS LATERALES

LOS MUROS DEL PRIMER PISO SE DESPRENDIERON POR CARECER DE VINCULACION CON LA ESTRUCTURA QUE LO CIRCUNDA - SE DESPLOMARON APROX. 3CMS.

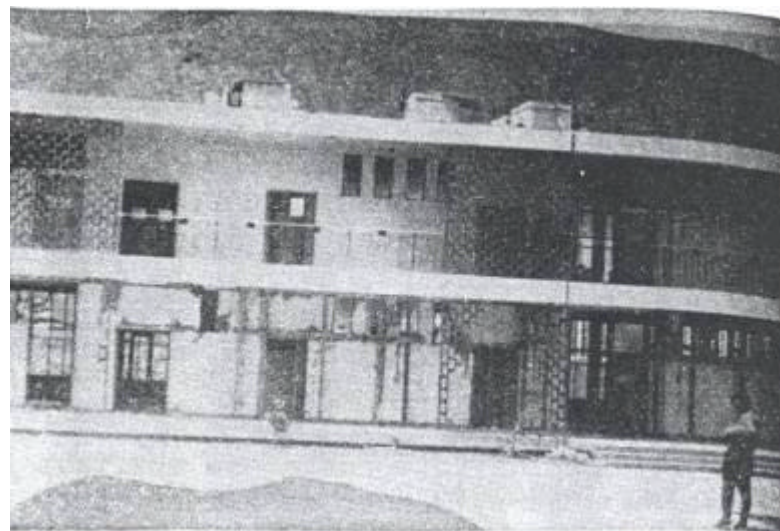
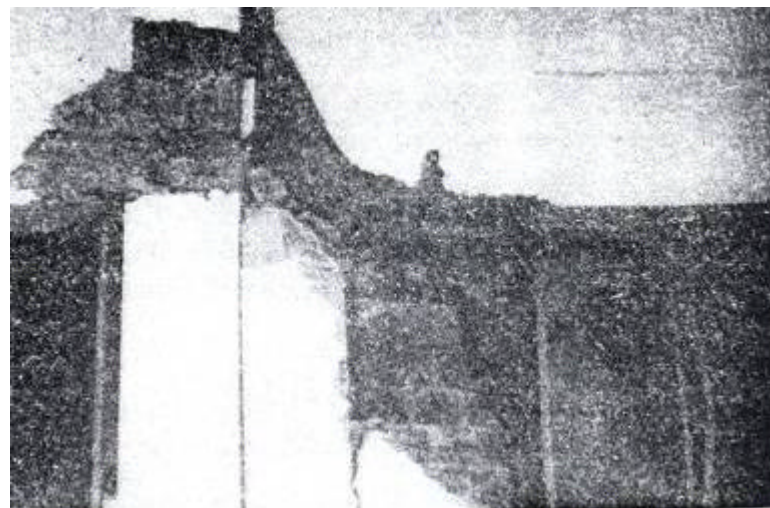
Fallas en Columnas (1° Piso)

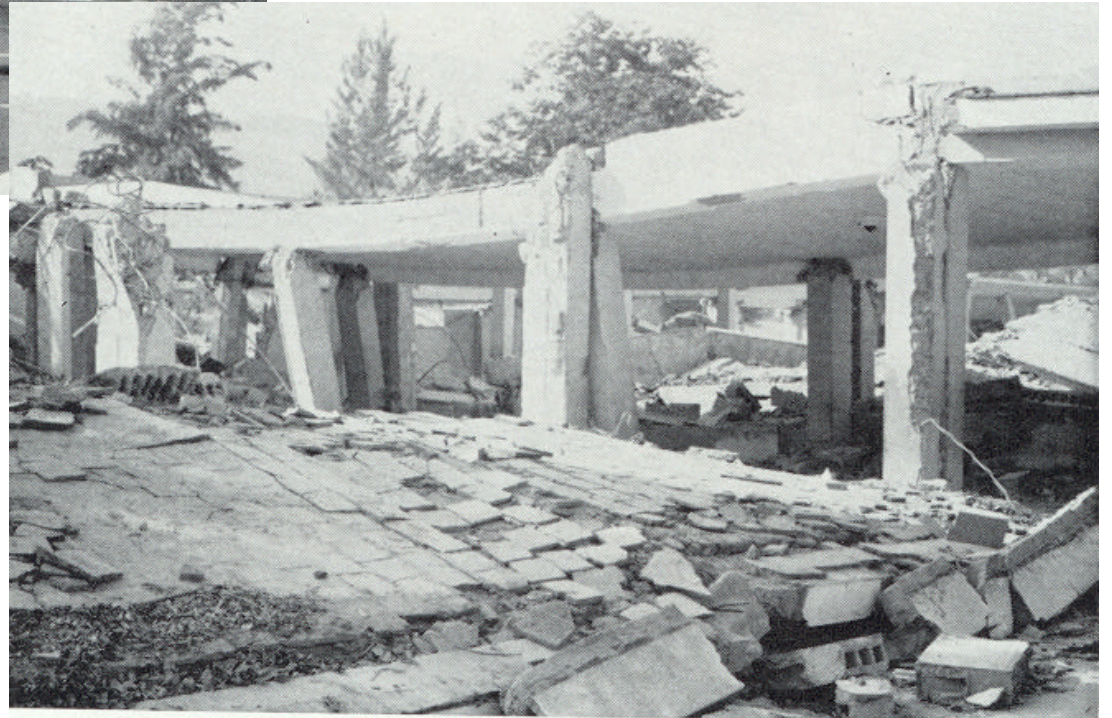
Colegio en Casma: 31 mayo 1970

Techo caído
sobre carpetas

Techo totalmente
desplomado

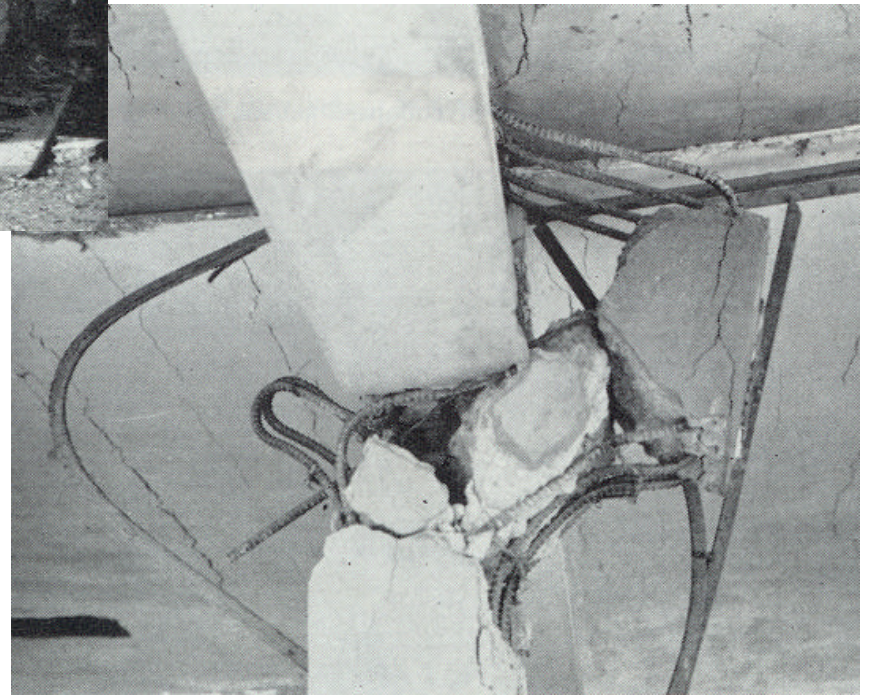
Colegio en Casma: 31 mayo 1970

Techo metálico flexible

Columna sin estribos de confinamiento adecuados

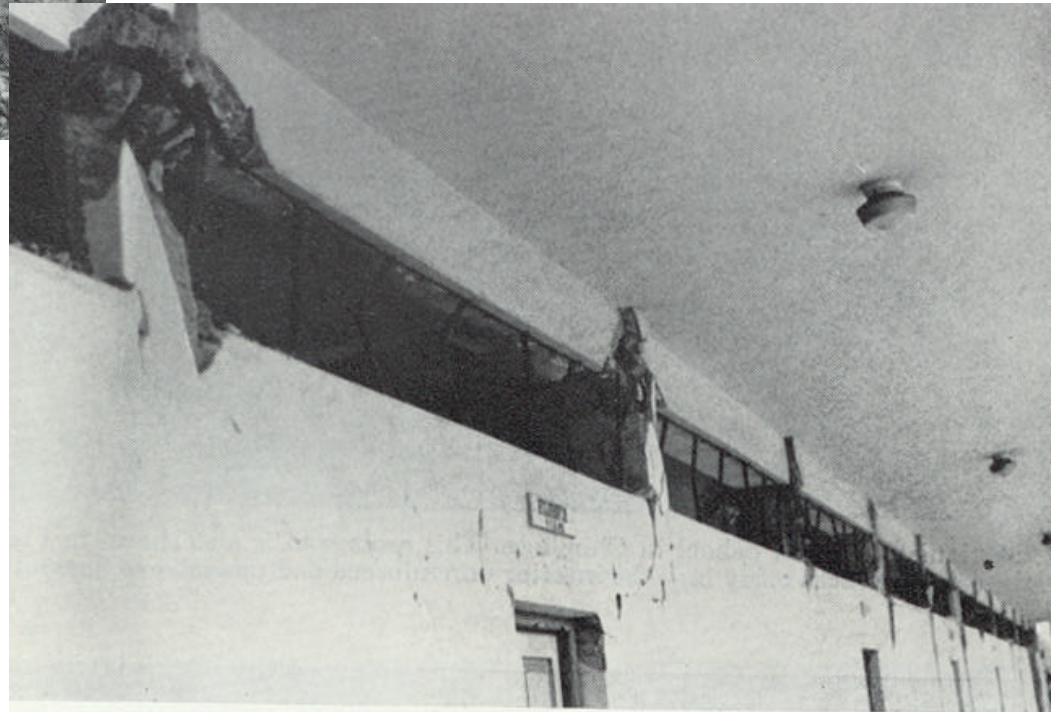
Colegio 1 en Chimbote: 31 mayo 1970

Fachada longitudinal con columnas “largas”

Fachada longitudinal con columnas “cortas”

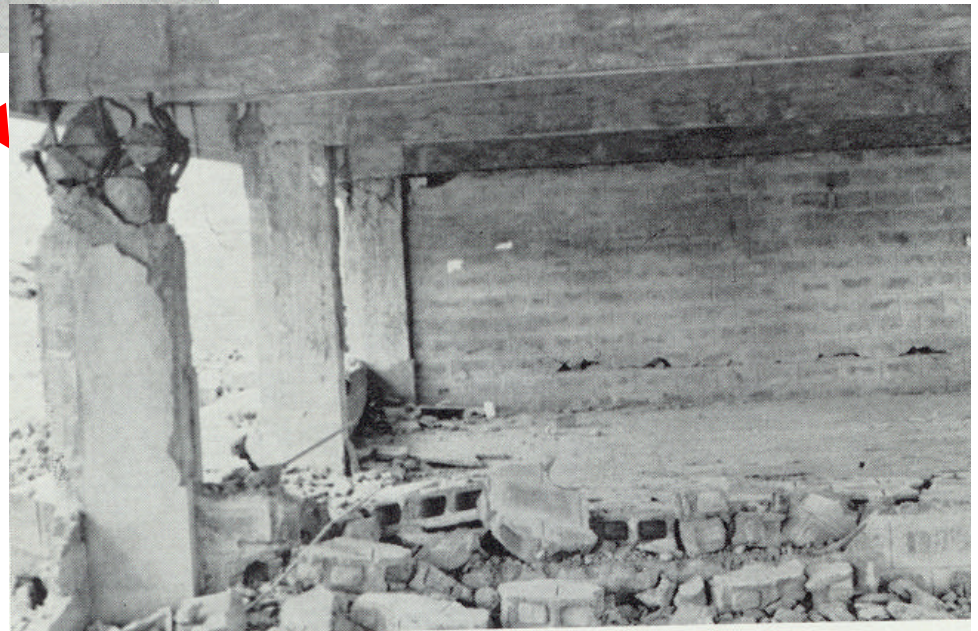
Colegio 2 en Chimbote: 31 mayo 1970

Fachada longitudinal con columnas muy flexibles

Columna “corta” por tabiques altos a ambos lados

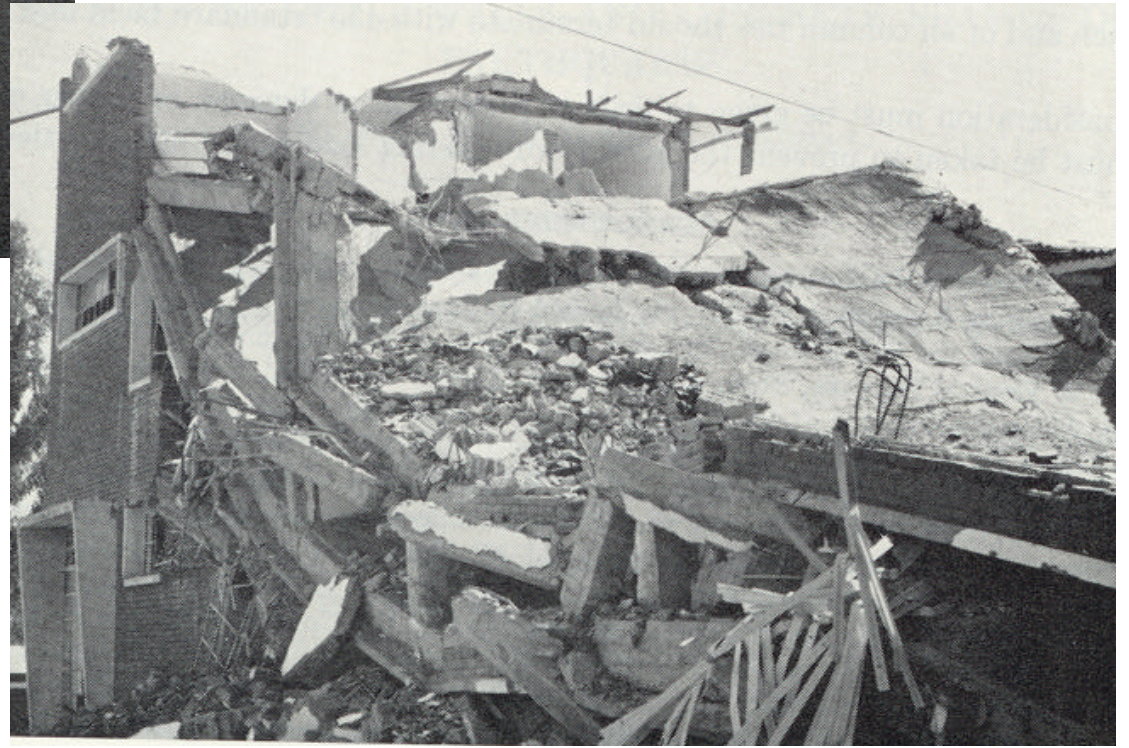
Colegio en Huaraz: 31 mayo 1970

Dirección de pórticos colapsada,
dirección de muros de albañilería sin
daños.

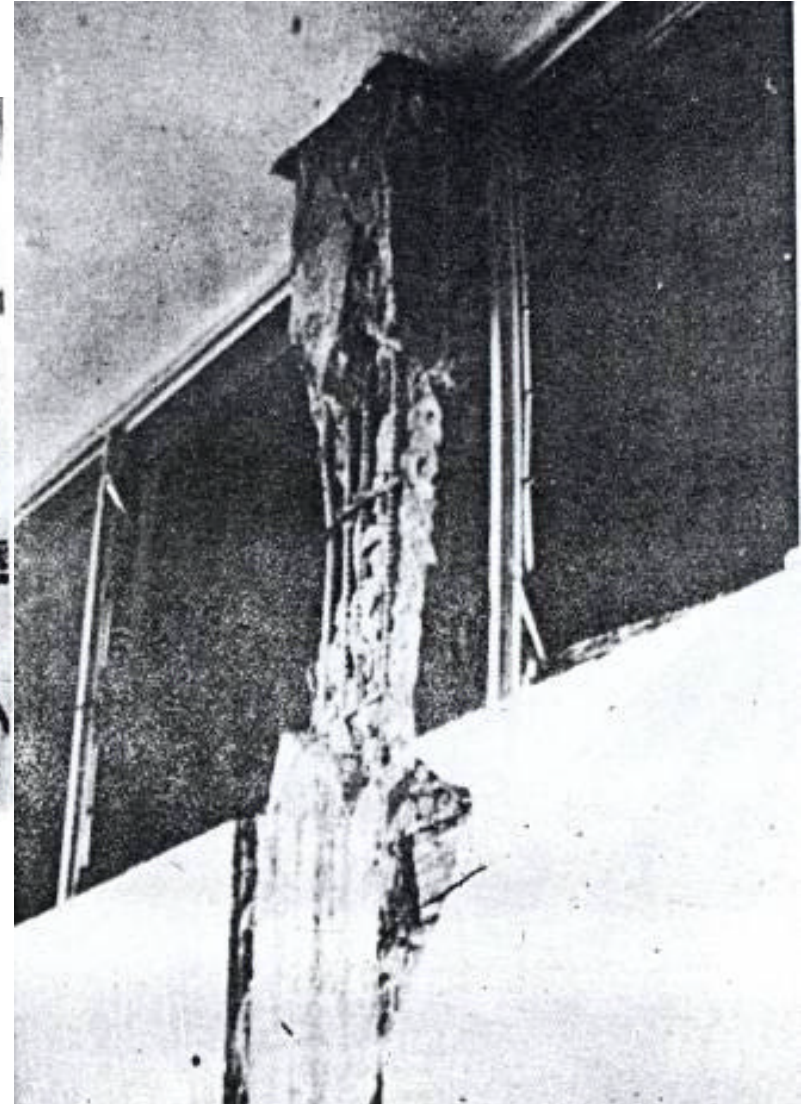
Colegios en Lima: 3 octubre 1974

Fallas en Columnas

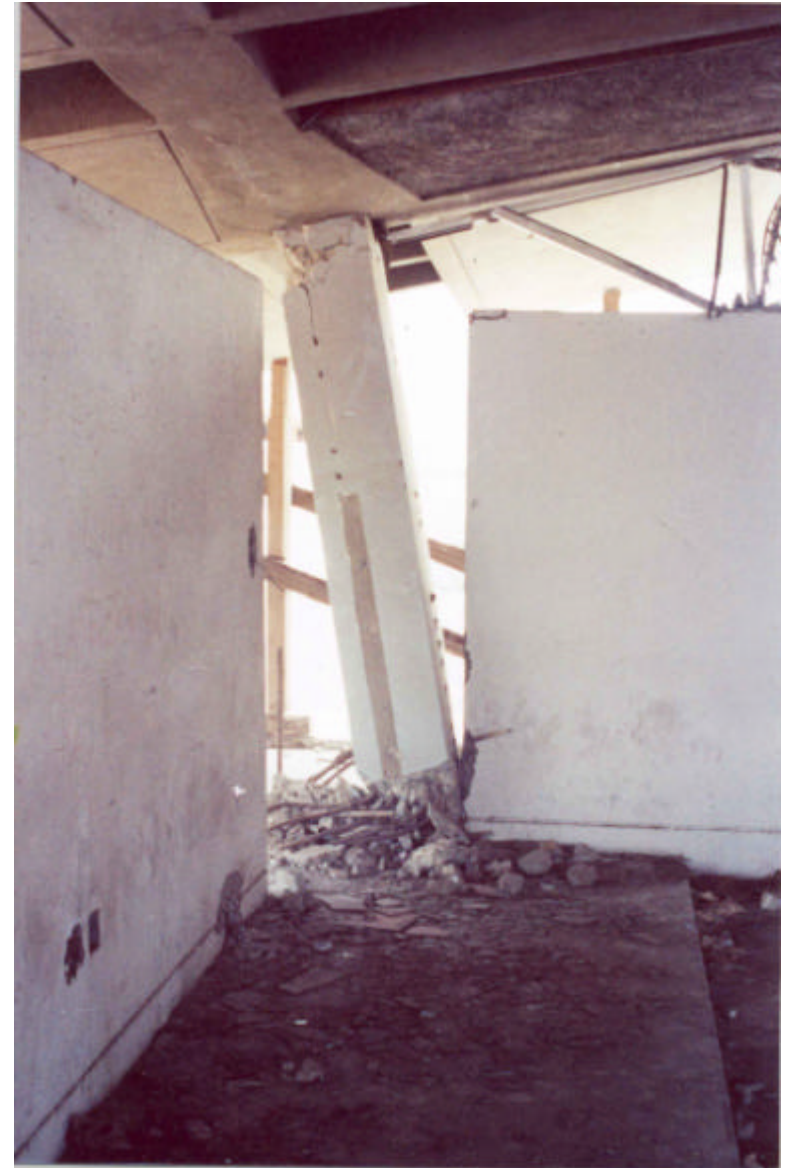
U. Agraria en Lima: 3 octubre 1974

Fallas en Columnas (La Molina)

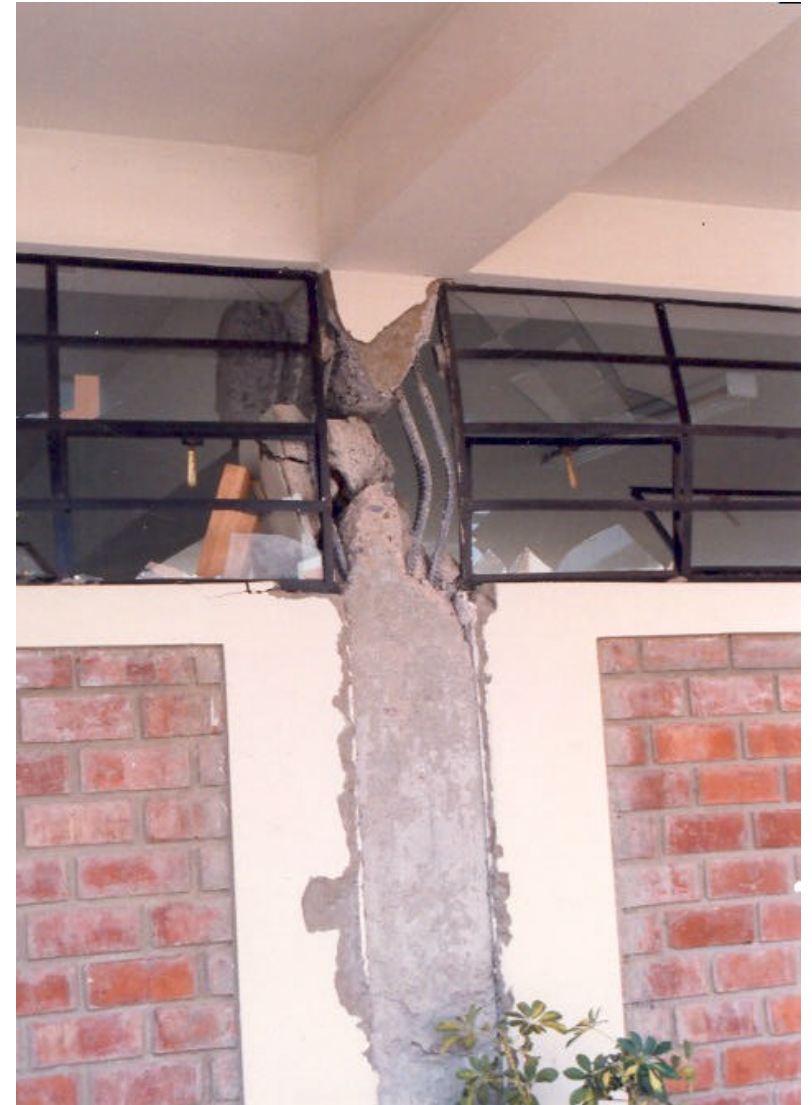
Efectos del sismo en Nazca: 12-nov-1996

Desplaz. Laterales excesivos
provocaron columnas cortas

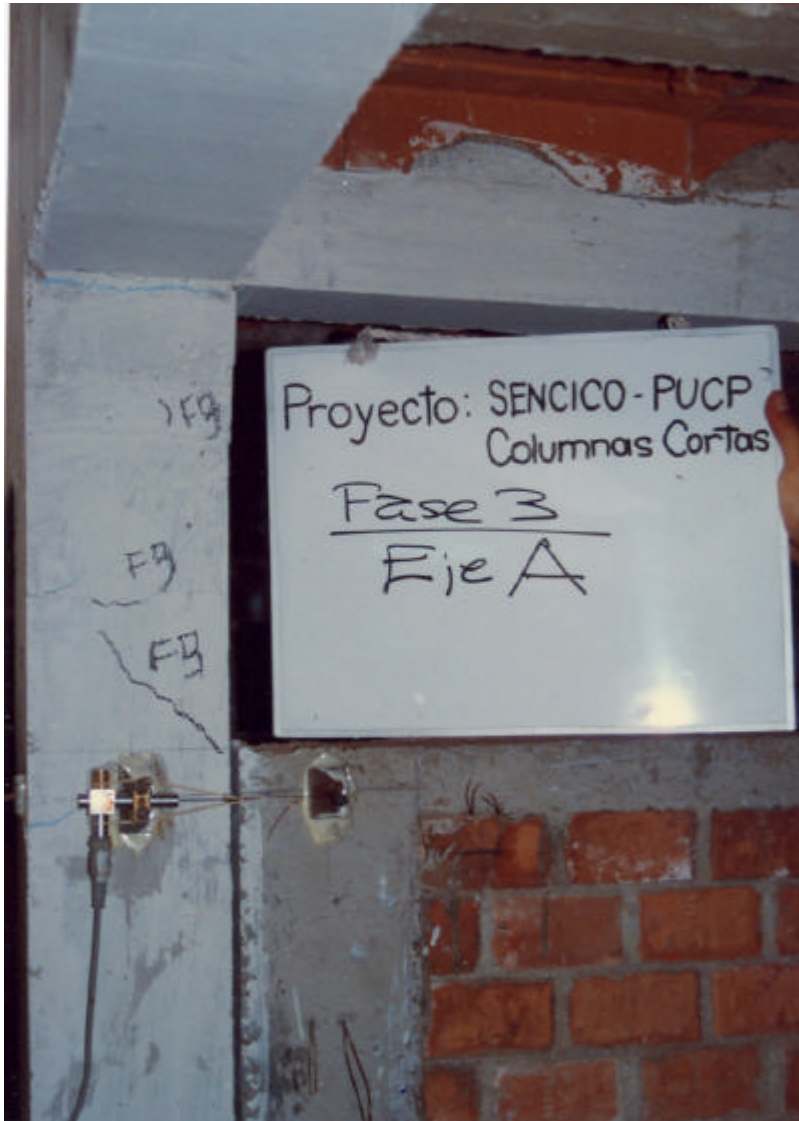
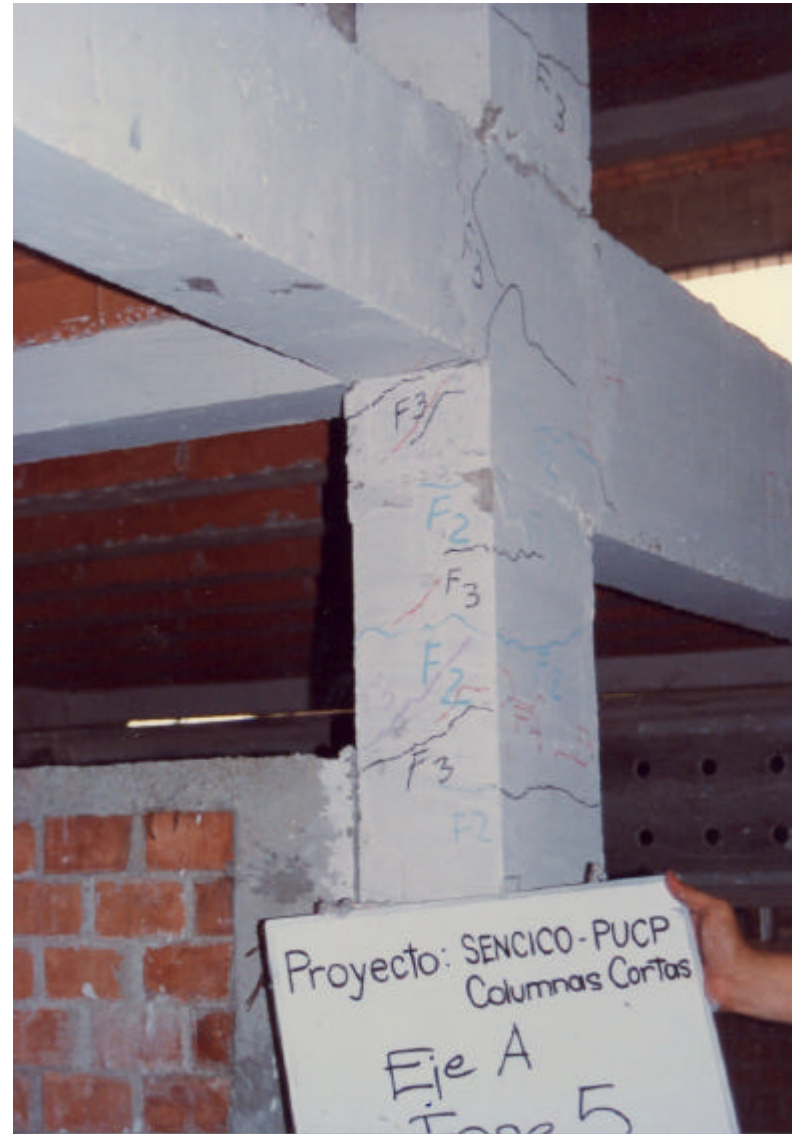
Proyecto SENCICO-PUCP: MÓDULO 1

Daños por corte se pudieron reproducir

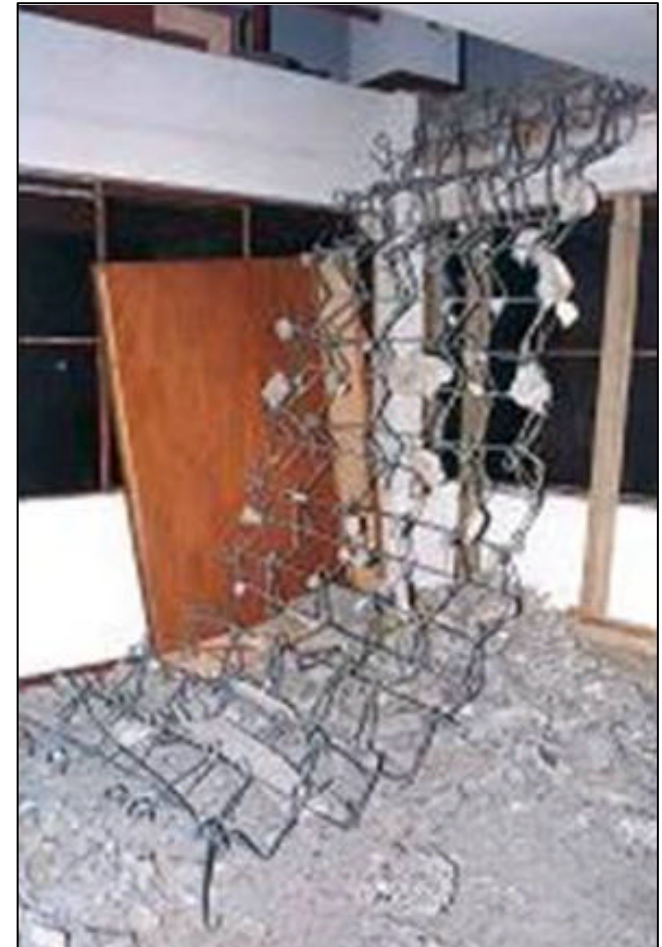
- Arequipa: Universidad Nacional San Agustín

**“col corta” y falla en escalera
debido a la poca rigidez lateral**
