Políticas locales para reducir el riesgo sísmico

Sistematización del Evento de Intercambio de Experiencias Nacionales e Internacionales

Proyecto “Fortalecimiento de capacidades institucionales y comunitarias, a nivel nacional y local, para la reducción de la vulnerabilidad frente a eventos sísmicos en el Ecuador, como aporte al proceso de implementación de la Nueva Norma Ecuatoriana de la Construcción”

Proyecto DIPECHO-NEC

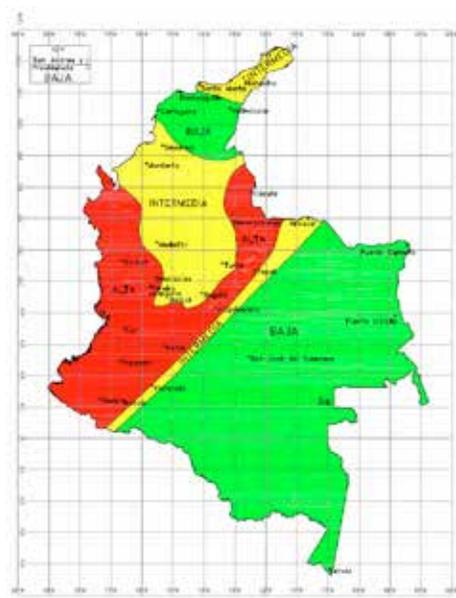
Zonas de amenaza sísmica de Colombia

Fuente: AIS 2009

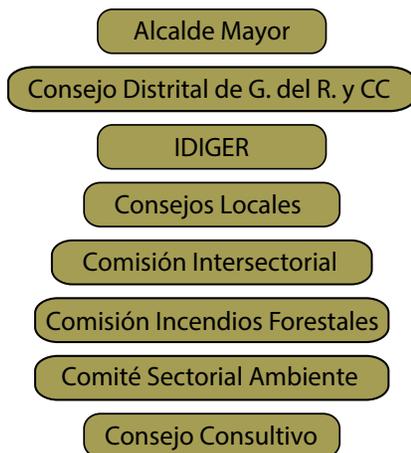
Estructura del Sistema Distrital de Gestión del Riesgo de Bogotá

El Sistema está presidido por el Alcalde Mayor, con su gabinete ampliado, el Consejo Distrital. El Instituto Distrital de Gestión de Riesgos y Cambio Climático es la entidad técnica asesora del Sistema. También forman parte del Sistema los Consejos Locales, presididos por los Alcaldes de las 20 zonas administrativas en las que está dividida Bogotá y por una Comisión Intersectorial que coordina más de 60 instituciones públicas que brindan sus servicios a la ciudad. También integran el Sistema una Comisión de Incendios Forestales y un Comité Sectorial Ambiental.

El Consejo Consultivo tiene a su cargo el asesoramiento, los procesos de toma de decisión y la administración de los recursos económicos requeridos para el financiamiento de la gestión del riesgo.

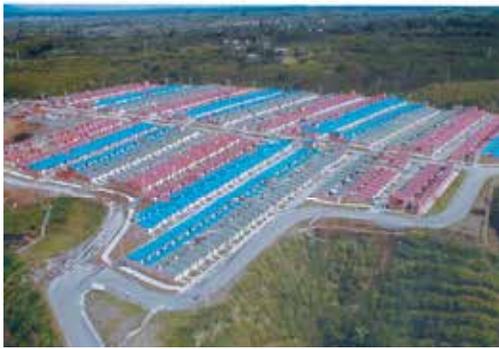
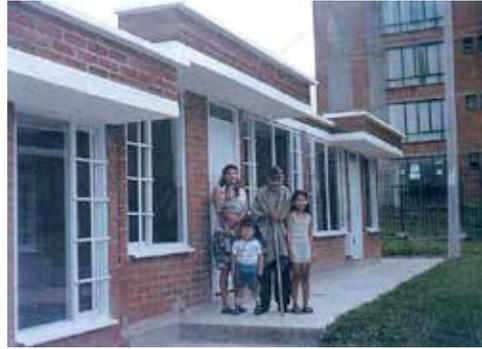
En menos de tres años (de los cuales más de un año fue destinado a diseñar el modelo), se logró 122.631 con un total de 667 millones de dólares, ejecutados por el sector privado, con reglamentos del Banco Mundial y BID. Algunas imágenes de los proyectos desarrollados se muestran a continuación:

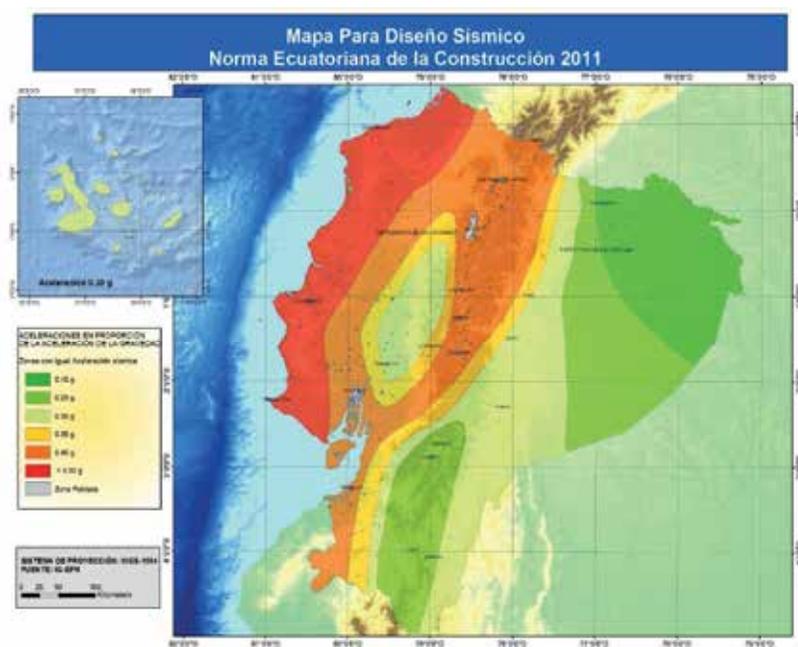
De igual manera, ya contamos con el primer **mapa de peligro sísmico** para un período de retorno de 475 años, que derivó en el **mapa de diseño**. Nuevamente la costa y el centro norte de la sierra son las zonas más altas en peligrosidad sísmica del Ecuador. **La decisión del Comité fue saturar toda la región costanera a 0.50 g para diseño**, no obstante que ya habíamos visto que los valores superaban el 0.50 g, hasta valores cercanos al 100% de la gravedad.

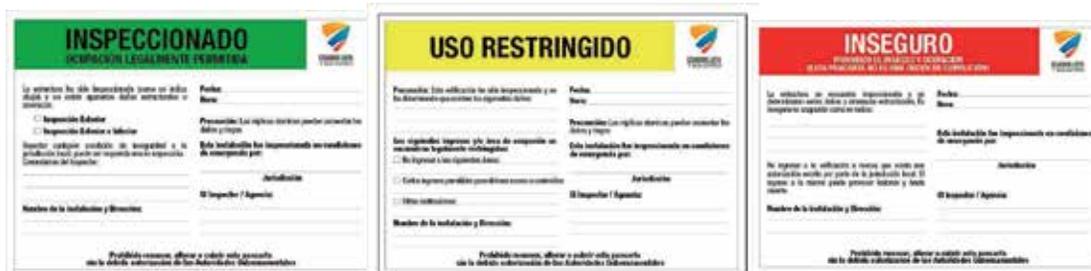
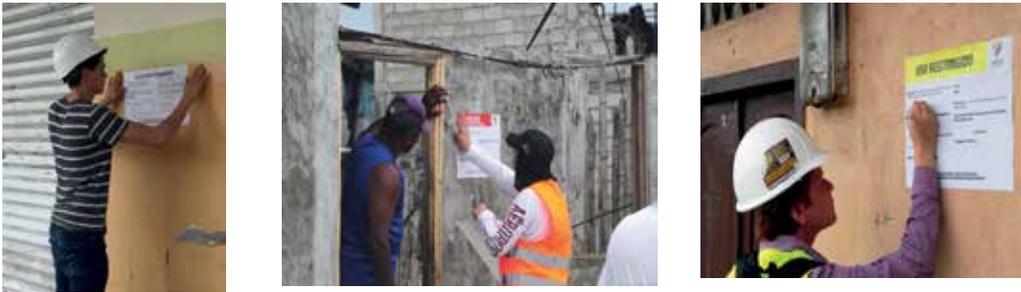
Ese procedimiento se puso en marcha ante la ocurrencia del evento. Tanto profesores como graduados de la Universidad San Francisco estuvieron 48 horas después de ocurrido el sismo, evaluando edificaciones y colocando las láminas que, **utilizando los colores de un semáforo, indican si las viviendas son seguras, de uso restringido o inseguras.** Este procedimiento es fundamental porque las personas necesitan saber si, luego del evento, pueden regresar o no a su vivienda y si pueden habitarlas. Este procedimiento se puso en marcha y se pudieron evaluar miles de edificaciones, **con el apoyo de cientos de profesionales voluntarios** que acudieron a charlas de capacitación organizadas con apoyo del proyecto, en colaboración con MIDUVI. Se evaluaron edificaciones en varias misiones organizadas en Manabí y Esmeraldas.

Este procedimiento puso en evidencia que, de un total de 15.500 edificaciones inspeccionadas, a mayo del 2016 **más de 10.000 edificaciones fueron afectadas** (sellos rojo y amarillo), **5.000 fueron catalogadas como inseguras y 1.300 fueron absolutamente destruidas.**

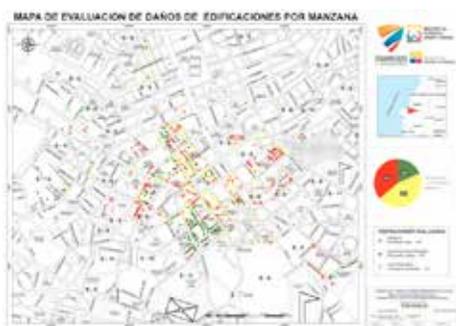
Centrándonos en **Portoviejo** como ejemplo, 279 edificaciones tienen prohibido el ingreso, 739 tienen uso restringido y 1222 resultan ser habitables. **La mayor parte de edificios con mayor altura fueron afectados, no así los edificios de menor altura.** Esto es una pista de que existe un efecto suelo importante que es necesario estudiar. Los mapas de afectaciones oficiales, de Ecuador Listo y Solidario, del MIDUVI con SGR, muestran las afectaciones en las zonas en donde **se deberían hacer estudios de micro-zonificación para entender cuál fue el efecto de los suelos sobre este tipo de estructuras.**

Pero, por lo pronto, ya habíamos visto en los espectros de respuesta, que las estructuras que tengan períodos de vibración entre 0.3 a 0.6 segundos iban a ser las que iban a soportar mayor cantidad de energía debido al terremoto. Luego de estudios **de los efectos de sitio** que se han hecho con esfuerzo de la empresa privada fundamentalmente y con algo de apoyo de la empresa pública, han podido determinar los períodos de los suelos y estos períodos en la zona de daños de Portoviejo coinciden con el rango entre 0.38 y 0.7 segundos que también coinciden con los períodos de vibración de los edificios. **Como resultado preliminar, entendemos que los suelos de Portoviejo se comportaron de manera elástica, ya que la sedación no fue tan alta, pero por lo tanto no tuvieron una amplificación tan alta en la banda de períodos aquí mencionados y esto explica la cantidad de edificaciones altas que sufrieron daño en esta ciudad.**

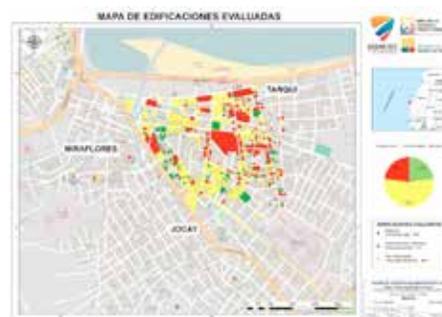
En la ciudad de **Manta** es diferente. Las zonas más afectadas son Tarqui, Jocay y Miraflores, que históricamente han sido rellenas, ganadas al mar a medida que la ciudad fue creciendo. Muchos de los edificios estaban en zonas en donde antes estaba el océano y tuvieron daños significativos. **En este caso, en vista de que las sedaciones eran un poco superiores, ya se dieron incluso problemas de licuefacción.** Los daños en el puerto de Manta han sacado de operación a gran parte del puerto y han generado pérdidas económicas cuantiosas.

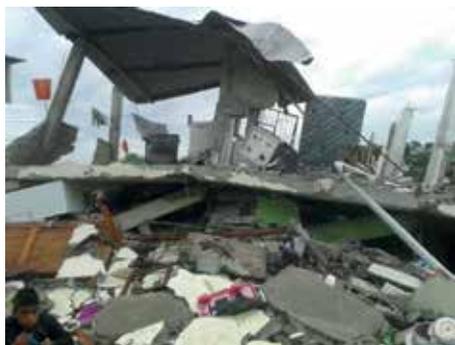
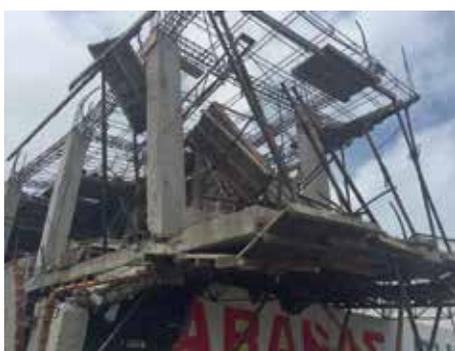
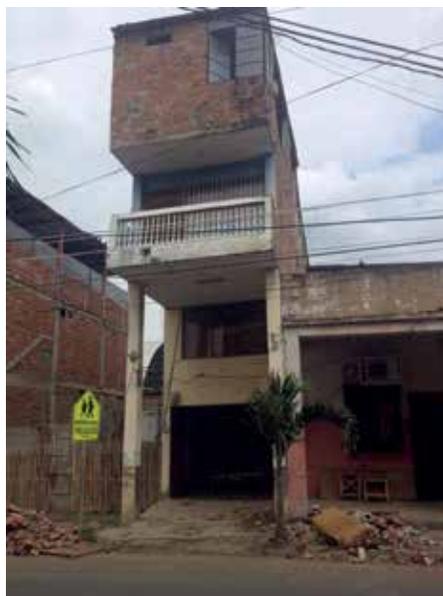
Hay muchas edificaciones que han sido destruidas, pero claramente no se observa intervención ingenieril, seguramente ni en el diseño ni en la construcción.

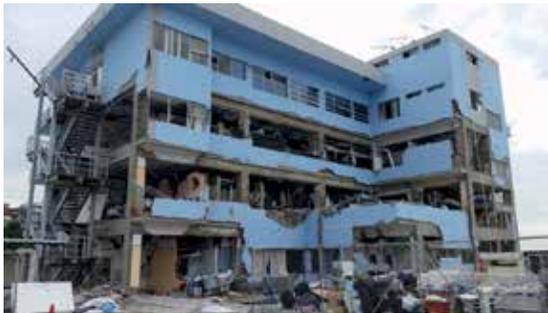
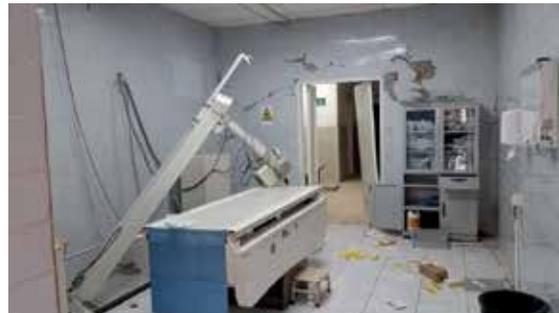
Lo que quiero compartir son las novedades interesantes que quizás no se está discutiendo en muchos de los foros en los que he podido participar. **También encontramos infraestructura en donde sí hubo ingeniería, seguramente en el diseño, construcción, fiscalización y supervisión.** Sin embargo, **edificaciones que debieron ser ingenieriles tuvieron muchos daños.** Las siguientes fotografías son un hospital nuevo, que aún no había sido inaugurado y que también presentó daños, fundamentalmente no estructurales:

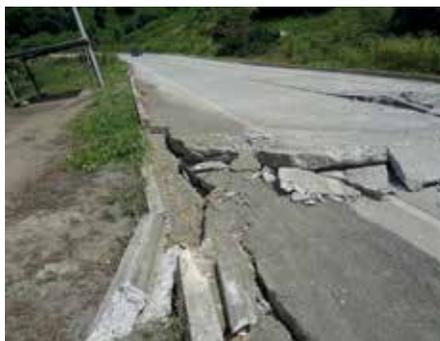
En puentes hemos visto afectaciones, pero éstas no son de consideración. Hemos tenido la grata experiencia de observar el **punto con aisladores sísmicos que conecta Bahía con San Vicente**, que tuvo un buen desempeño. Sin embargo, hubo unos **colapsos de puentes luego del terremoto a 270 km de distancia del epicentro, en donde las aceleraciones no superaban el 0.02 g** en suelos firmes (en suelos blandos 5% de la gravedad). Teniendo inclusive que lamentar el deceso de una persona. Esto sí llama la atención porque seguramente un puente de estas características debió haber tenido algo de ingeniería.

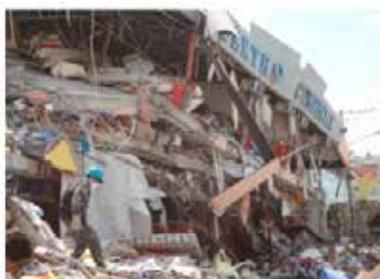
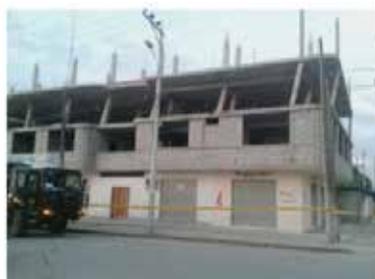
Muchas de las afectaciones que hemos tenido son por ampliaciones. Muchos edificios **generaron víctimas mortales por la irresponsabilidad de personas que realizaron ampliaciones anti-técnicas y por la irresponsabilidad en el uso que se le daba a esa edificación. Preocupa el hecho de que nadie le dijo a esta persona que no podía hacerlo, nadie le aconsejó que no debía hacerlo.**

Este tipo de cosas, que son muy repetitivas, **son imposibles de ser aceptadas y en muchas de estas edificaciones se concentraba el movimiento turístico local.** Al menos 42 hoteles colapsaron en toda la región de Manabí. **Es importante pensar en cómo estarán los hoteles que no colapsaron y que fueron rápidamente revestidos de material de reparación rápida** para que los futuros clientes no nos demos cuenta de los daños. Enviamos alguna misiva enviamos al Ministerio de Turismo, pidiéndole que se realice una evaluación urgente de los hoteles que no colapsaron para conocer en qué estado se encuentran.

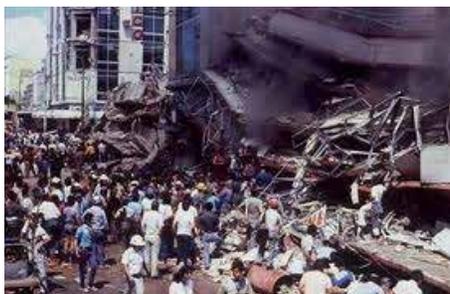
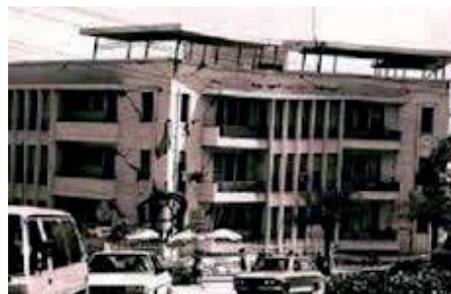
A la alta sismicidad, se suma a la alta vulnerabilidad de las infraestructuras. En el terremoto de 1986, cuyo epicentro estuvo dentro del área metropolitana, tuvimos grandes daños en las edificaciones, incluyendo el **colapso total de varios edificios debido a que son construcciones que fueron reparadas de un terremoto anterior, de mayo de 1965 y que no siguieron ningún procedimiento normado para la reconstrucción.** Desde 1986 no hemos tenido otro sismo en la zona del área metropolitana de San Salvador y existen muchas edificaciones antiguas que no fueron reforzadas, sino únicamente arregladas de manera rápida, sin ningún control, por lo cual un nuevo sismo podría tener peores consecuencias que en 1986.

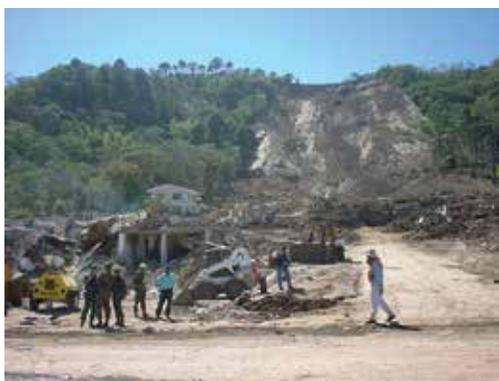
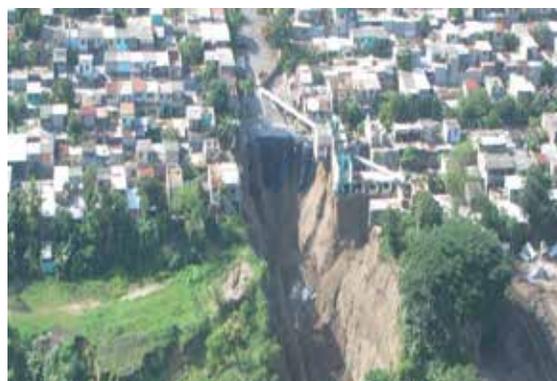
Muchas edificaciones estaban en zonas de riesgo. La fotografía que se muestra a la izquierda (de 2010) es muy representativa de las cárcavas formadas por la mala evacuación del agua en los asentamientos. Estos suelos son muy susceptibles a la erosión (por rotura de cañerías o escorrentía superficial), puesto que son poco consolidados, finos y sueltos. Entonces somos uno de los países de múltiples riesgos y con poca reglamentación.

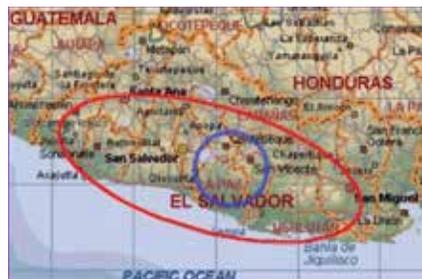
El área de influencia del terremoto de enero de 2001 se muestra en el círculo rojo y en el azul se muestra la de febrero de 2001. Siendo un mes después de ocurrido el primer sismo, no había finalizado aún la etapa de valoración de daños y aún no se había podido proporcionar soluciones de vivienda a las personas afectadas (los mayores daños se dieron en el área metropolitana, en donde se encuentra el 27% de la población).

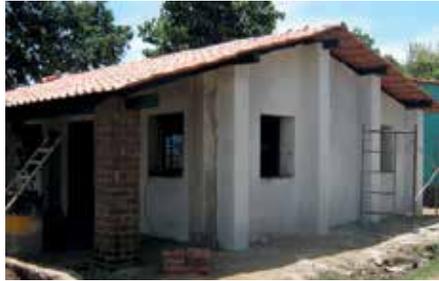
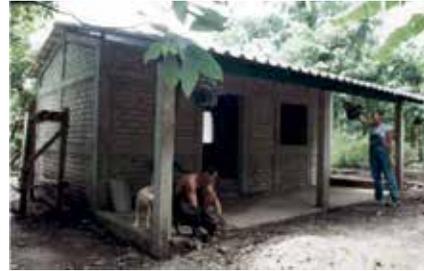
Adobe con refuerzo interno de vara de castilla Mampostería de suelo de cemento confinada

Se investigó, por una parte, aquellos **sistemas que sufrieron mayor daño durante el terremoto y que se han utilizado mayormente en el país; y, por otra, aquellos que empezaron a ser utilizados durante el proceso de reconstrucción**. Los primeros tres

representaban el 87% de los sistemas constructivos utilizados en el país y el cuarto correspondía a un instituto de Cuba y requería de adaptación a las condiciones sísmicas de El Salvador.

El objetivo era **estudiarlos para contribuir al mejoramiento de las prácticas constructivas, evaluando la capacidad de estos sistemas frente a nuestras condiciones sísmicas.** Ensayamos modelos a escala natural. Evaluamos su resistencia ante cargas laterales y fuera del plano, determinamos las zonas de falla del sistema para que cuando se hiciera la difusión a través de cartillas y manuales, se pudiese explicar a las personas que auto-construyen cómo hacerlo adecuadamente. Se evaluaron esfuerzos en el acero, desplazamientos en distintos puntos de los modelos para luego compararlos con modelos analíticos y **evaluar las ecuaciones de diseño que tenemos en nuestras normas.**

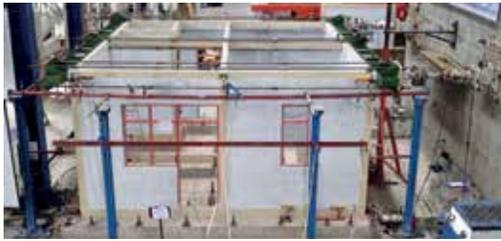
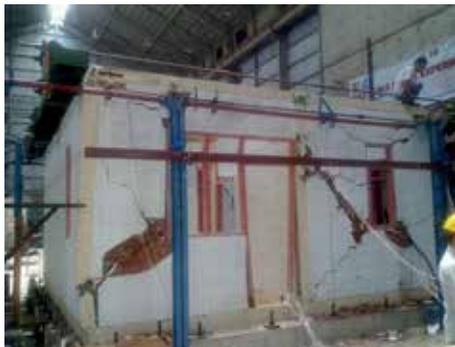
Se estableció un conjunto de requisitos claves para viviendas seguras de construcción informal (con ladrillo). Estos requisitos fueron definidos a través de ensayos en un laboratorio financiado por JICA.

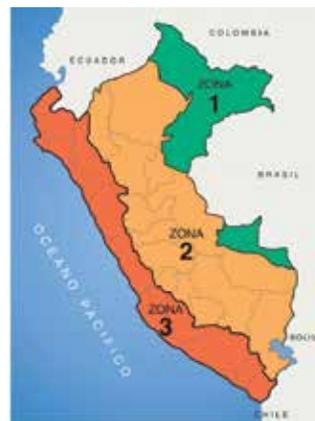
Entonces, en el año 1996 tuvimos otro terremoto en donde se dañaron muchas edificaciones (por columnas cortas, falta en los estribos, efecto de sitio, efectos topográficos irregulares tanto en elevación como en planta). Entonces se hace una revisión de los parámetros de zona. Como se muestra a continuación, la zonificación se vio afectada por valores diferentes a los anteriores. En la zona 3 se aumentó el valor z para el cálculo de las fuerzas sísmicas.

Zona	Z (1977)
1	1.00
2	0.70
3	0.30
Zona	Z (1997)
3	0.40
2	0.30
1	0.15

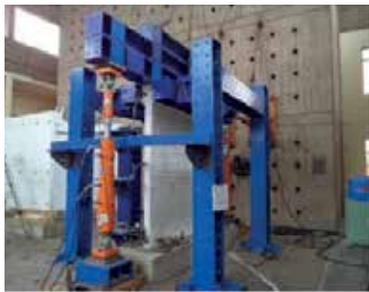
¿Qué soluciones vamos a dar a estas personas? Hemos probado muchos sistemas de reforzamiento. En nuestro laboratorio de estructuras lo que hacemos de alguna manera es representar la tipología estructural y suponemos la fuerza sísmica. Ensayamos muros de diferentes tipologías, con diferentes materiales, diferentes unidades de albañilería, para ver su respuesta. No sólo se ensayan muros, sino también muretes, pilas, etc. **En base a los ensayos, enviamos indicaciones al Ministerio de Vivienda y al Comité Técnico de Edificaciones, para que revisen los criterios y valores permisibles.** Para la identificación de soluciones tecnológicas también consideramos el costo por m².
