Manual para la Reparación y Reforzamiento de Viviendas de Albañilería Confinada Dañadas por Sismos

TIPOLOGÍA DE DAÑOS

MANUAL PARA LA REPARACIÓN Y REFORZAMIENTO DE VIVIENDAS DE ALBAÑILERÍA CONFINADA DAÑADAS POR SISMOS

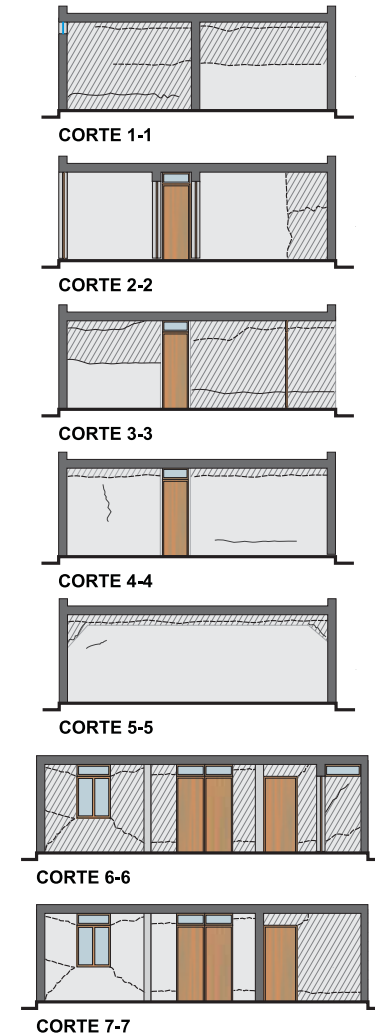
>>F-3.4b Fachadas principal y posterior, con los daños dibujados en todos los muros.

Nótese que los daños son mucho más severos en las fachadas que en los muros perpendiculares a ellas.

En los cortes 1-1 a 5-5 las fracturas se presentan en la parte superior de los muros, y son la continuación de las fracturas de los ángulos superiores de las fachadas. Se puede interpretar que el techo sufrió muy pequeños desplazamientos laterales.

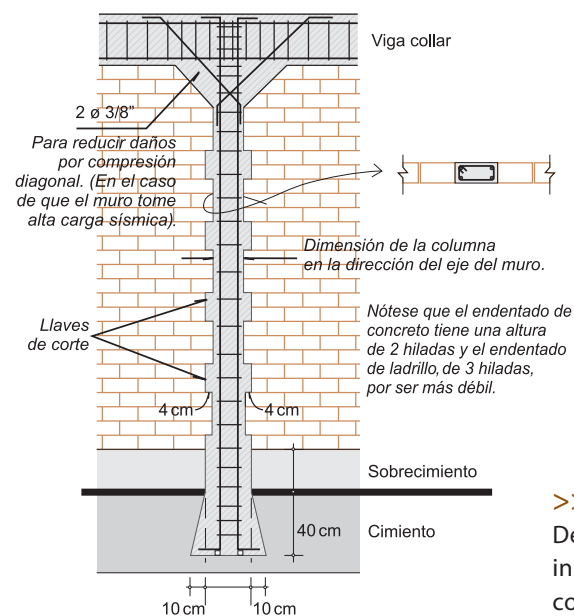
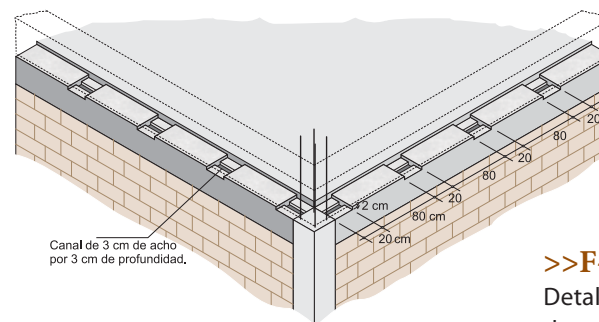
de 0.17 m x 0.17 m con 4 fierros 3/8" y estribos de Φ 1/4" @ 0.20 m. Con este refuerzo, el nivel de daños resulta entre 1 y 2, cercano a 2, pero, como se están agregando dos muros de concreto armado en esa dirección, el nivel de daños disminuirá a 1, lo que es aceptable. En **F-3.5b** se incluyen detalles de picados para agregar columnas. Nótese que la profundidad de picado en el muro es de sólo 4 cm, hendidura suficiente para servir de llave de corte.

Las nuevas columnas en el eje 3 se alinean con este eje. Para esto, se realiza la única adecuación arquitectónica: la puerta de 0.90 m de ancho, que se mide desde la cara de la columna B-3 hacia el eje 4.

Asimismo, se colocaron vigas de amarre invertidas a todo lo largo de los ejes A, B, C y D y también encima de los ejes 1, 2, 3 y 4,

En **F-3.5c** se presentan detalles de llaves de corte para la buena inserción de las vigas de amarre encima del techo existente.

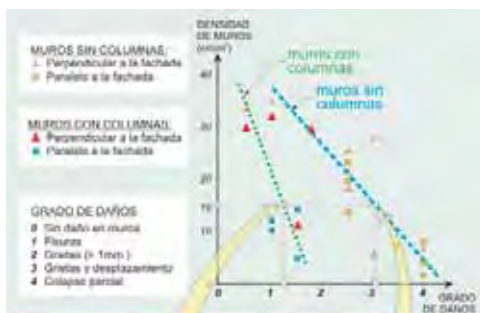
En general, las viviendas sufrieron daños leves o no fueron afectadas cuando tenían una densidad de muros mayor a 12 o 15 cm/m² y contaban con columnas de refuerzo y vigas de amarre.

En cambio, los daños en las viviendas fueron severos cuando la densidad de muros era menor a 10 ó 12 cm/m² y no tenían columnas de refuerzo. Estos resultados son los que figuran en el gráfico F-3.6. (Pág. 24)

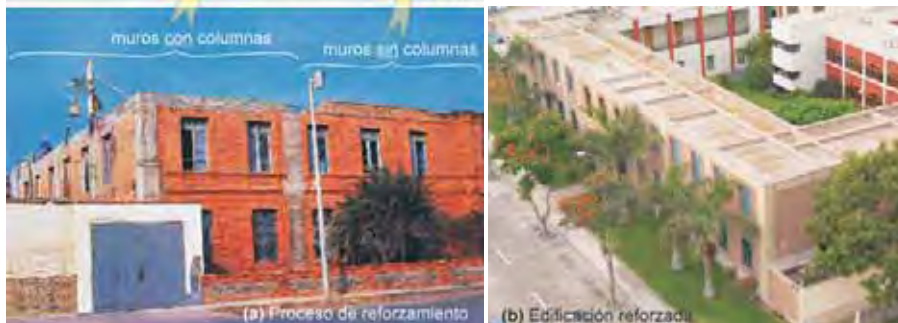
El proyecto consistió, esencialmente, en agregarle columnas de refuerzo y vigas de amarre invertidas al techo del segundo piso, tal como se muestra en las fotos. Nótese que, cuando los edificios carecen de elementos de refuerzo para muros con densidad de $15\text{cm}/\text{m}^2$, el daño esperado será de grado 3, produciéndose grietas y desplazamientos. Con los refuerzos agregados, los daños se reducen en 2 grados, acercándose, prácticamente, al grado 1, es decir, ocasionándose únicamente algunas fisuras, lo que es aceptable en muros confinados. Además, la residencia está localizada sobre el conglomerado de la ciudad de Lima, que amplifica poco las ondas sísmicas.

Detalles de picado de concreto y muro para agregar refuerzos de concreto armado (F-3.5b y c)

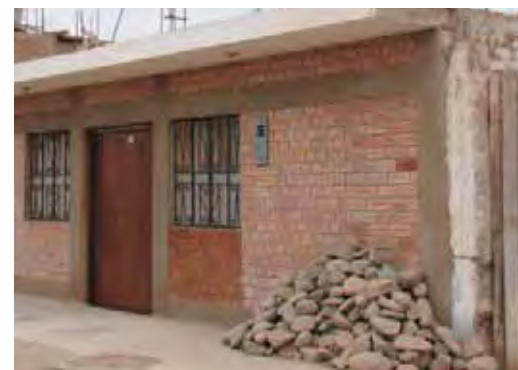
>>F-4.18 Vivienda en San Luis de Cañete no afectada por el sismo del 15 de agosto de 2007. Nótese que la fachada está debidamente estructurada. Tiene dos columnas en las esquinas y dos columnas que sirven

de marco a la puerta de ingreso y que suben al segundo piso. Los dinteles sobre cada vano, en lugar de tener un empotramiento de 0.30 m en cada lado, como es la práctica común, corren a todo lo largo de la fachada. Las varillas de acero sobresalen por encima del techo con una longitud adecuada para empalmar con las varillas de las columnas del segundo piso.
