>>5 Tipología de daños en viviendas de albañilería identificadas en la zona afectada por el terremoto del 15 de agosto de 2007

>> FALLA TIPO 1 > TECHO RÍGIDO Y CARENCIA DE ELEMENTOS DE REFUERZO: COLUMNAS Y VIGAS DE CONCRETO ARMADO

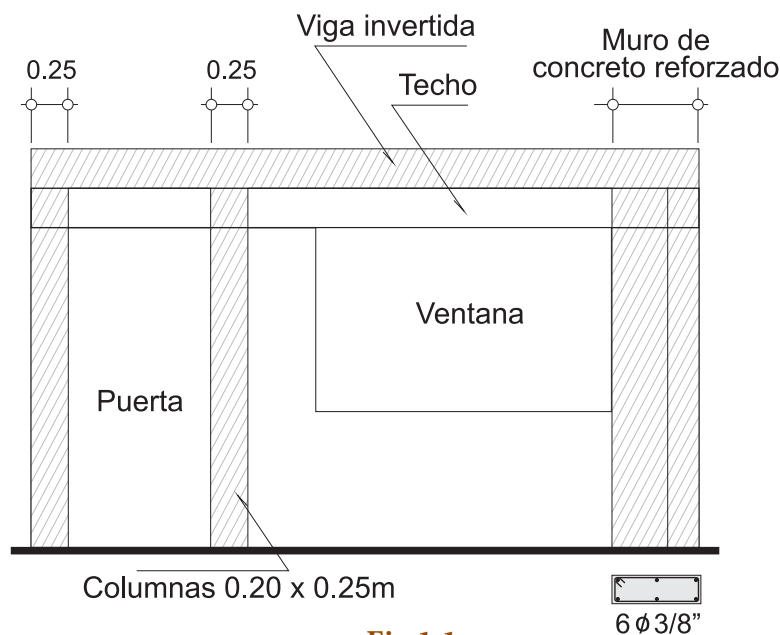
>>Fig 1.1g

Solución general de reforzamiento de la fachada principal dañada.

1. Apuntalar firmemente el techo con vigas y pies derechos.
2. Demoler los muros agrietados y desplazados.
3. Colocar armadura de columna de refuerzo, picando y colocando varillas de acero de acuerdo con los detalles dados en Fig. 1.2c, pág. 40 de este manual. En la fachada, agregar columnas de 0.20 m x 0.25 m, con dimensión 0.25 m en la dirección paralela a la fachada, con 4 Ø 3/8" y estribos de 1/4" @ 0.15 a todo lo alto de la abertura de las ventanas, y reemplazar la mocheta de la derecha por un pequeño muro de concreto armado con 6 Ø 3/8" o, en general, por una columna de 0.20 m x 0.25 m.
4. Conectar firmemente las varillas de las columnas con vigas de amarre del techo. Si no existieran, colocar vigas invertidas en el techo.
5. Reconstruir los muros demolidos.
6. Llenar con concreto las columnas, placas y vigas.
7. Reponer la misma ventana.

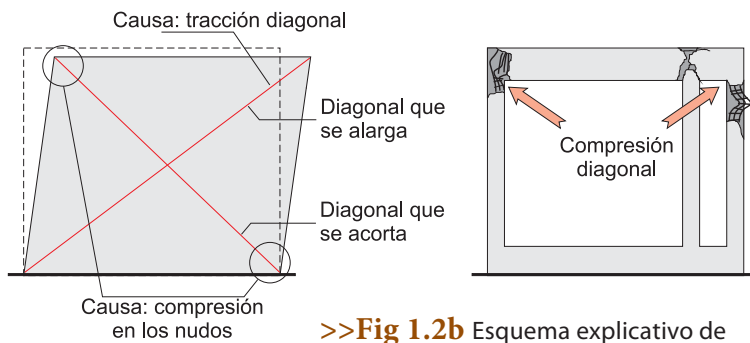
En este paralelogramo, la diagonal que se alarga hace fallar al muro por tracción diagonal, y la diagonal que se acorta, en la esquina superior del muro, choca contra el ángulo, unión columna-viga, ocasionando que se dañen mutuamente por compresión diagonal.

>>Fig 1.2b Esquema explicativo de la compresión diagonal.

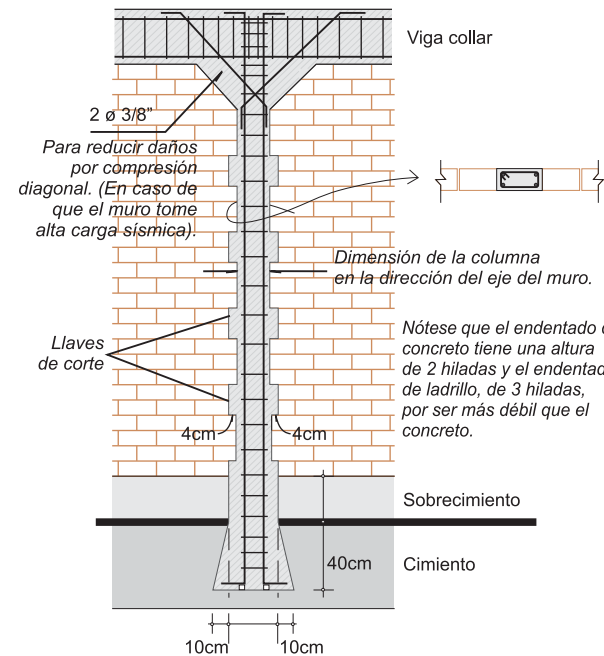
>>Fig 1.2c Detalle del picado para la inserción de una nueva columna y viga. Nótese que el entendado de concreto tiene una altura de 2 hiladas y el entendado de ladrillo, de 3 hiladas, por ser más débil que el concreto.

1. Demoler el concreto de la parte superior de las columnas y extremos de las vigas dañadas.
2. Colocar una nueva armadura en reemplazo de las varillas deformadas, soldando las varillas nuevas con las existentes. Colocar 2 Ø ½" en diagonal.
3. Demoler la esquina superior del muro y dejar un ochavo.
4. Llenar con concreto $f'c = 210\text{kg/cm}^2$

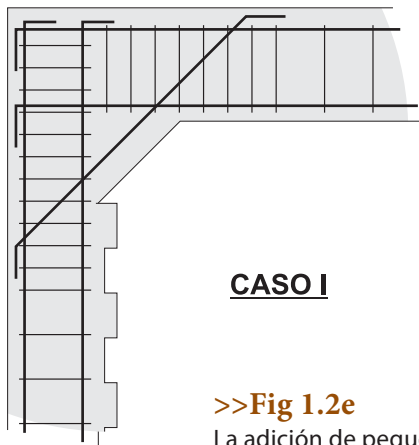
>>Fig 1.2d
Al colocar un ochavo reforzado en la esquina, se evitan los daños en el nodo y en el muro por efecto puntal.

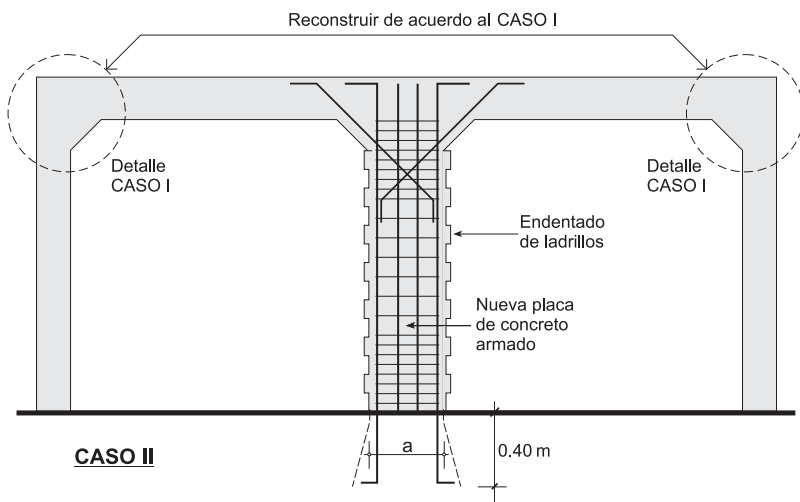
>>Fig 1.2e
La adición de pequeños muros de concreto armado de ancho "a", entre 0.30 y 0.50 m, incrementa sustancialmente la resistencia al corte sin provocar mayores cambios en la cimentación.

1. Si el muro de ladrillo tomara mucha cortante sísmica, porque la densidad de muro en la dirección de su eje es baja, agregar, en el centro del muro, una placa de ancho "a" de concreto según la exigencia de la sollicitación sísmica.
2. Al picar el muro para encajar la nueva placa, hacerlo en forma endentada para formar llaves de corte y evitar que el muro "resbale" al lado de la placa, reduciéndose el efecto puntal en las esquinas superiores.

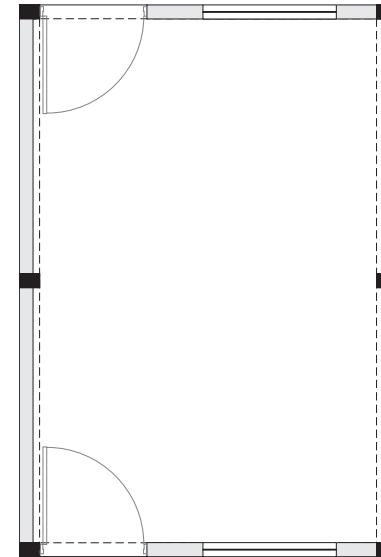
>>Fig 4.3 Planta de la vivienda.

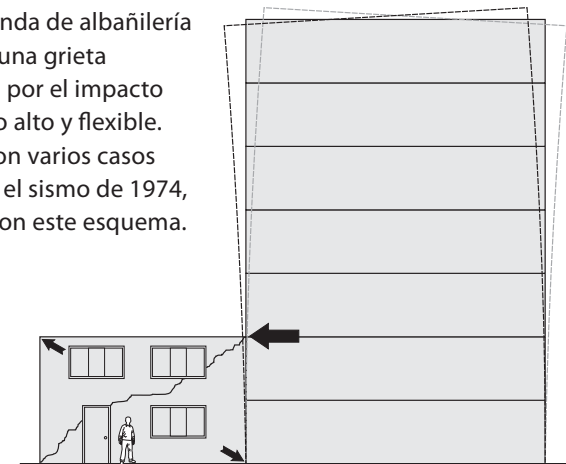
>>Fig 6.3 Vivienda de albañilería de dos pisos con una grieta diagonal causada por el impacto del edificio vecino alto y flexible. En Lima, ocurrieron varios casos similares durante el sismo de 1974, lo que se ilustra con este esquema.

1. Limpiar, hasta donde sea posible, la junta que separa el edificio alto y flexible de la casa.
2. Si el edificio alto se reparara y reforzara, será necesario colocarse muros de corte de concreto armado para reducir la deflexión lateral y el impacto sobre la casa vecina.
3. Es necesario acatar la Norma Sismorresistente NTE 030 – 2003. Cada propietario debe retirarse del límite de propiedad, conforme a lo especificado por dicha norma, de acuerdo con la altura que tendrá la construcción.

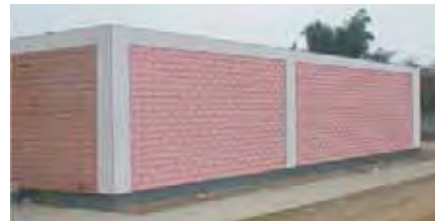
>>**Fig 7.6** Solución estructural aplicada al caso de la **F-7.5**.

1. Colocar columnas en los extremos si estas no existieran.
2. Demoler el muro inestable (rayado) y retirar las piezas sueltas de ladrillo. Reconstruir el muro dejando espacio en su punto medio para colocar una nueva columna.
3. Agregar una columna en su punto medio si la separación entre los refuerzos existente fuera de más de 6 m.
4. Construir una viga collar en los bordes superiores de los muros. La solución sugerida para este caso u otros similares ya ha sido indicada.
5. La creación artística de cómo quedaría el muro de la Fig 7.5, después de ser reforzado, se muestra en la **F-7.6**.

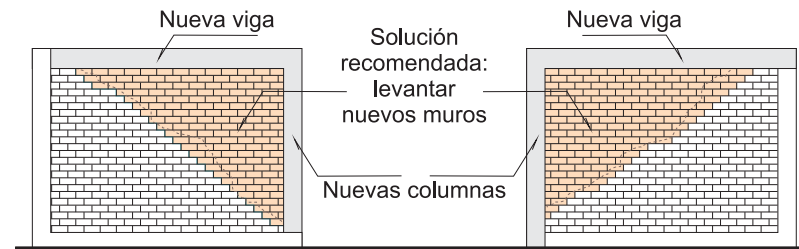
>>Fig 7.9b Las nuevas columnas deben quedar bien empotradas en la cimentación y, en la parte superior, las varillas de acero bien conectadas con las varillas de la viga. Los muros y vigas deben conectarse adecuadamente con las varillas de la columna existente.

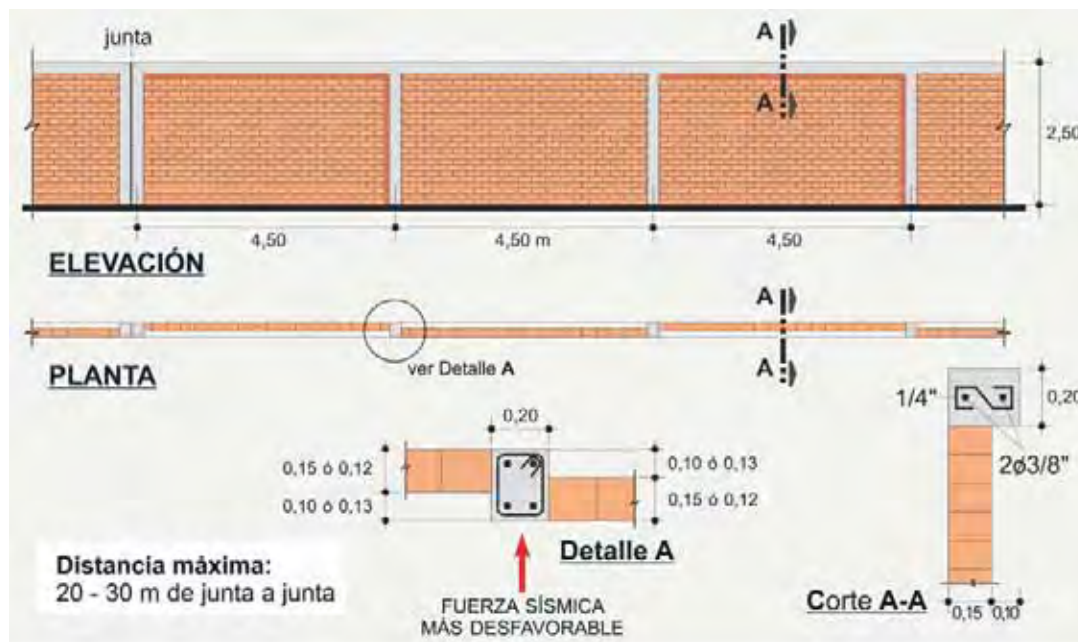
>>Fig. 7.10 El gráfico muestra la recomendación técnica para el reforzamiento de los cercos. Constituye una buena alternativa para construir un cerco seguro y económico. Gráfico tomado de la F-4.53 (página 95 del *Manual para el Desarrollo de Viviendas Sismorresistentes*, PNUD, Mayo 2007. Fuente original: F-3AL22, pag 153, del libro *Reducción de Desastres*. Autor: Julio Kuroiwa, 440p, 2002).
