I CONVERSATORIO SOBRE INFRAESTRUCTURA EDUCATIVA UNI-PUCP-SENCICO-INFES

Reforzamiento Sísmico de la Infraestructura Educativa

Daniel QUIUN

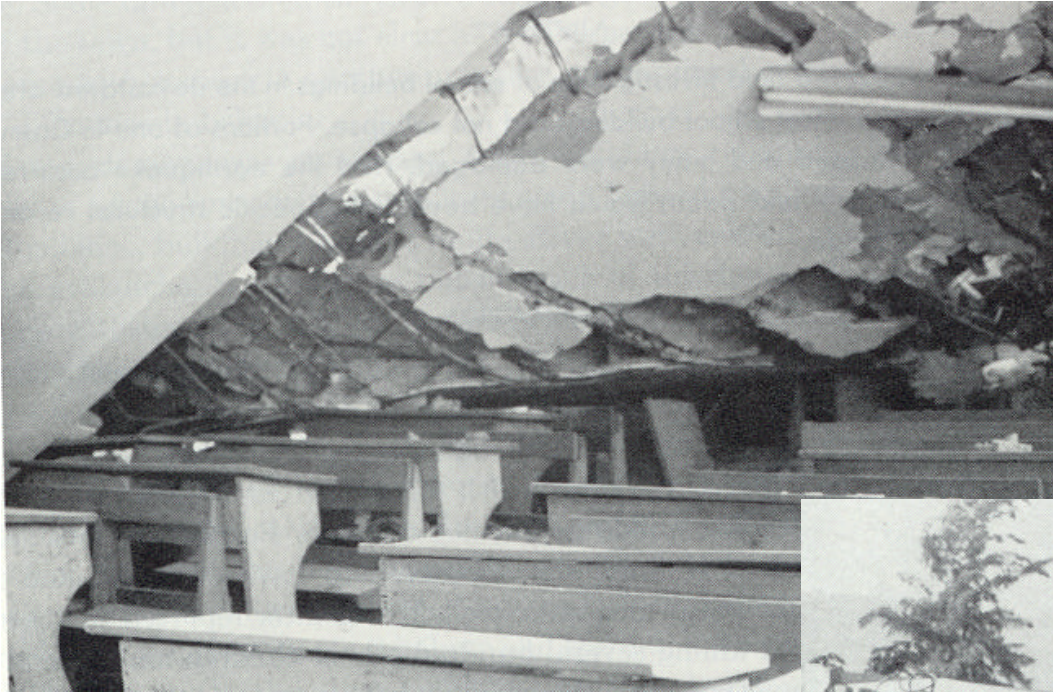
Colegio en Casma: 31 mayo 1970

Techo caído
sobre carpetas

Techo totalmente
desplomado

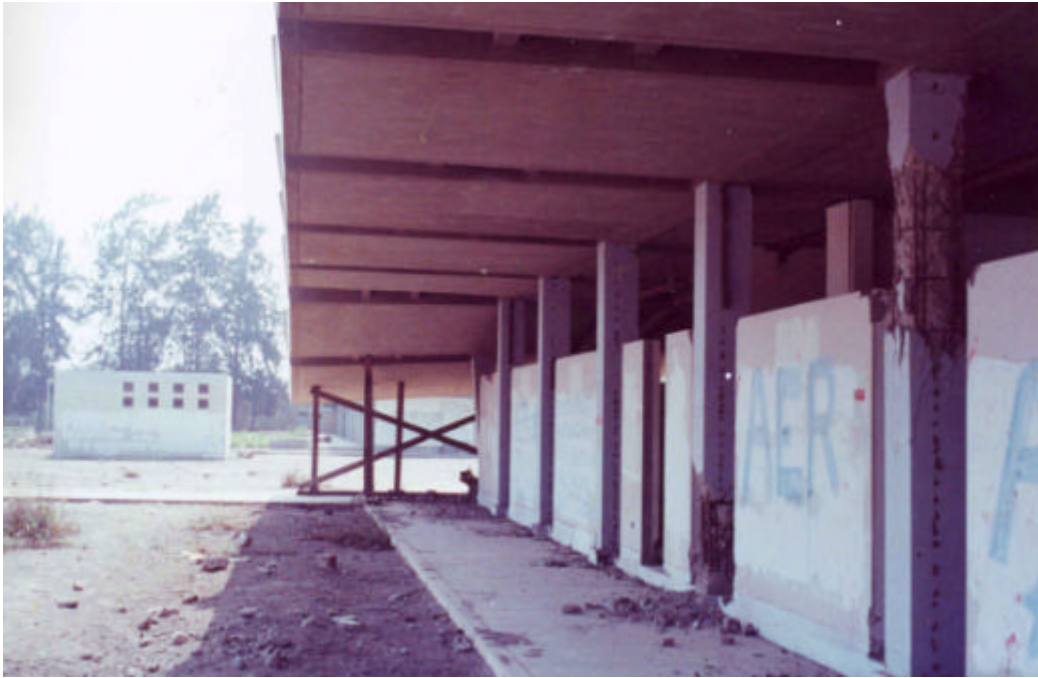
U. Agraria en Lima: 3 octubre 1974

Fallas en Columnas (La Molina)
