MANUAL PARA LA REHABILITACIÓN DE VIVIENDAS CONSTRUIDAS EN ADOBE Y TAPIA PISADA

FONDO PARA LA RECONSTRUCCIÓN Y DESARROLLO SOCIAL DEL EJE CAFETERO

Este manual ha sido elaborado por la Asociación Colombiana de Ingeniería Sísmica - AIS, con el apoyo financiero de la Red de Solidaridad Social de la Presidencia de la República, con recursos del patrimonio autónomo FOREC II del Fondo para la Reconstrucción y Desarrollo Social del Eje Cafetero - FOREC.

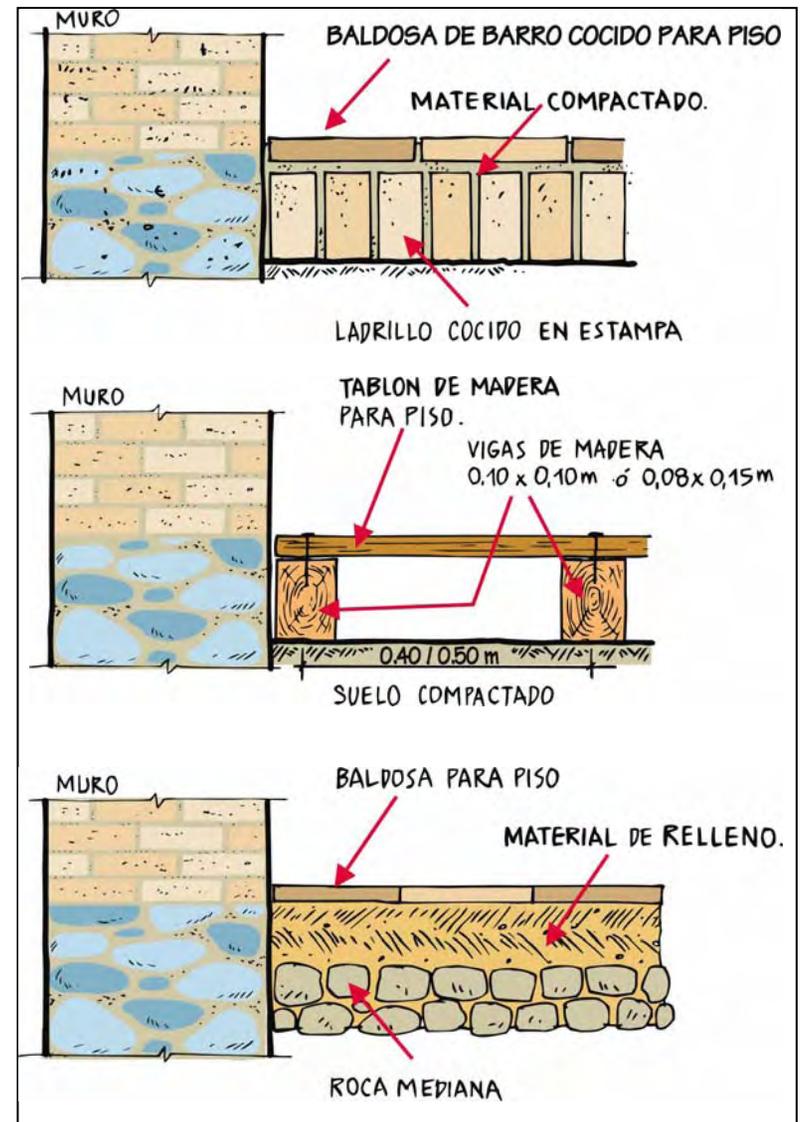
Se trata de una capa de roca mediana triturada y compactada sobre la cual se coloca una capa de 0.10 m de material arenoso sobre este se instala a su vez el piso conformado por elementos planos de arcilla cocida o baldosas de cemento.

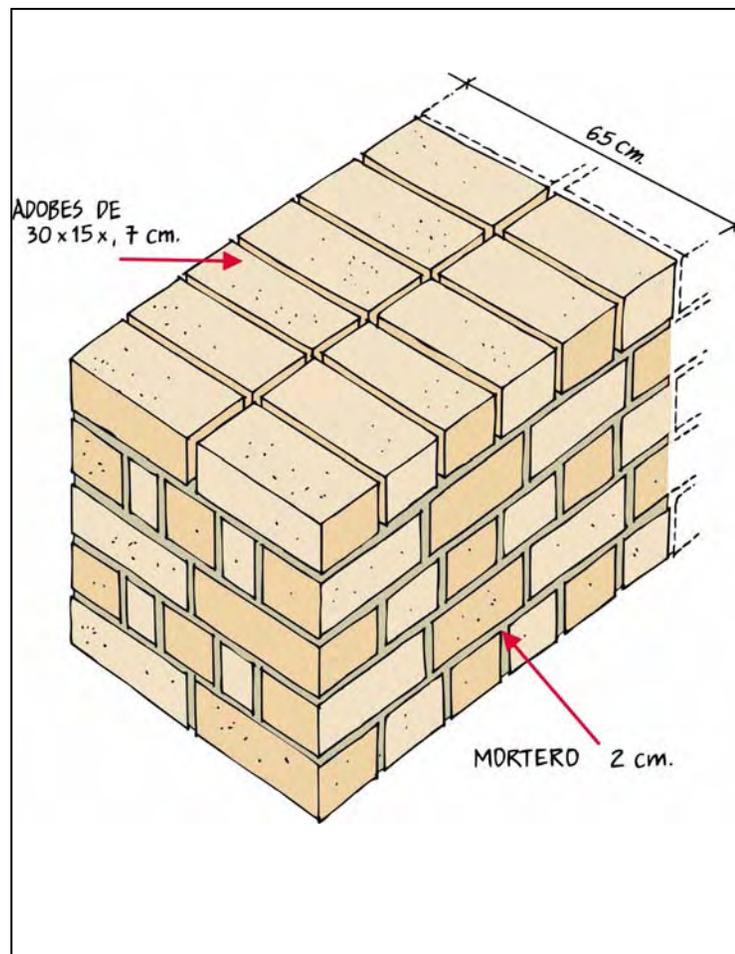
- Una hilada compuesta de dos adobes en tizón y la siguiente de tres en soga con dos medios adobes entre ellos.

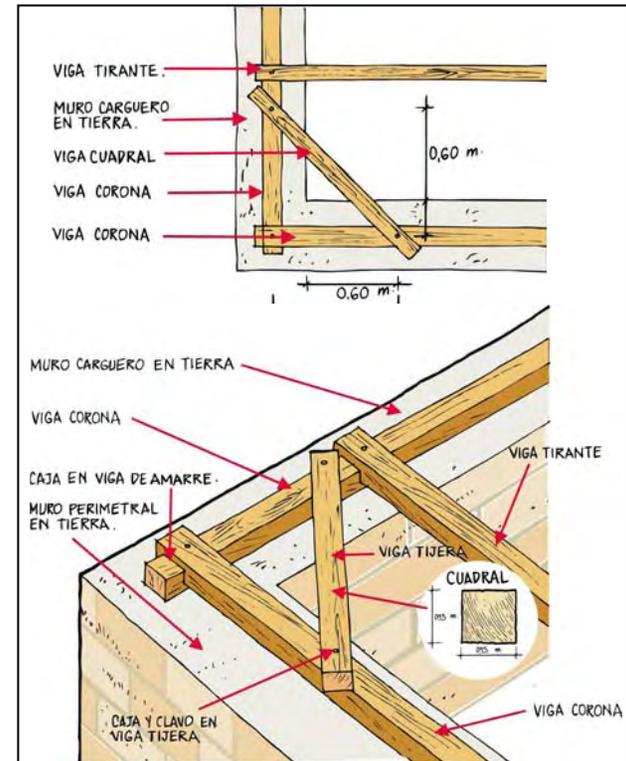
En los ejes de muros no cargueros no se instalan en general vigas corona ni elementos de unión eficientes. Los muros que no tienen la función de cargueros y los muros divisorios quedan generalmente sueltos de los muros cargueros principales.

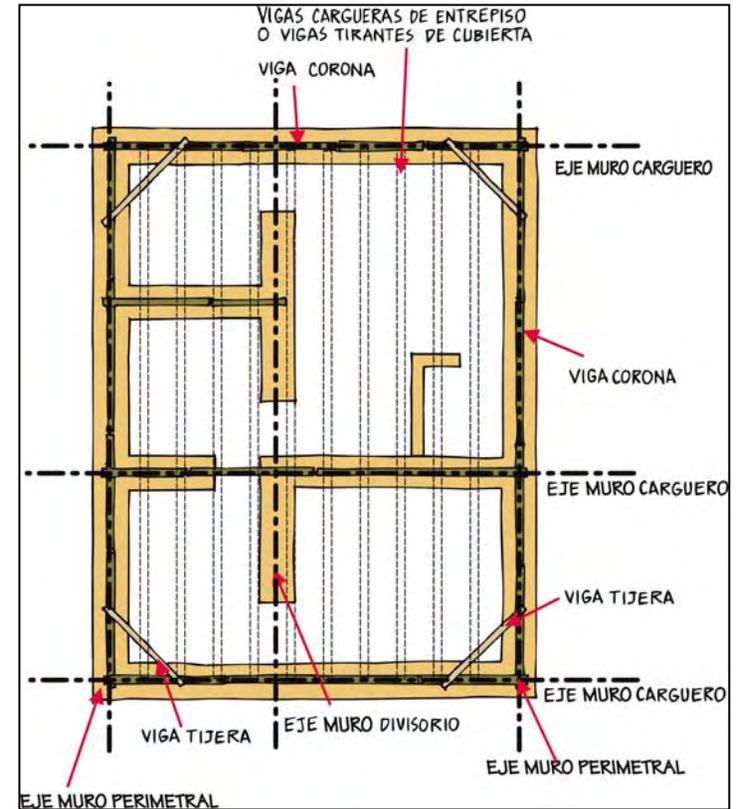
Los acabados del entrepiso se construyen normalmente con listones de madera apoyados directamente sobre las vigas cargueras de entrepiso.

Otra alternativa de mayor aislamiento consiste en instalar sobre las vigas cargueras los listones de madera, que en algunos casos también pueden ser de esterilla de guadua o caña brava. Sobre estos elementos de soporte se coloca una capa de tierra levemente compactada y luego se instala el acabado final de piso conformado por ladrillo cocido colocado en estampa y/o tablón de arcilla cocida o baldosa de cemento.

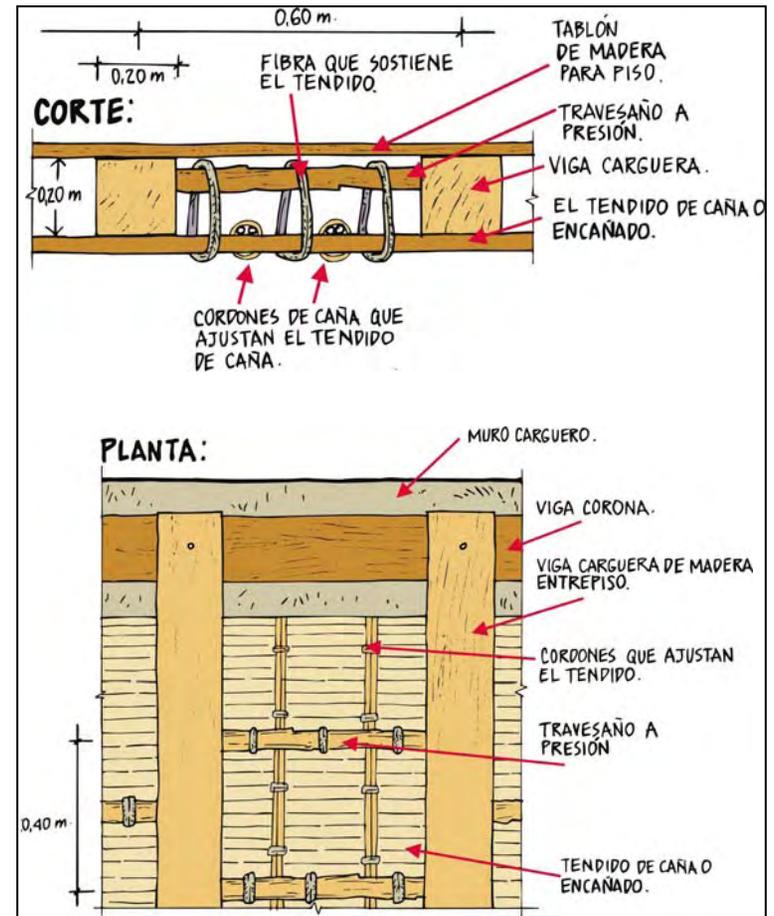
La utilización del cielo raso no es generalizada. En algunos casos se deja el terminado inferior del sistema de entrepiso a la vista pintándolo para mejorar su apariencia. En otros casos se coloca pañete para dar un terminado más uniforme a la madera que conforma el entrepiso.

Otro tipo de cielo raso muy utilizado consiste en un tendido de caña, chusque (especie de caña brava propia de clima frío) o guadua el cual se descuelga por medio de cuerdas desde unos elementos de madera horizontales instalados a presión entre las vigas cargueras de entrepiso. El terminado final se realiza mediante una capa de pañete, decorada en algunas ocasiones con yeso y pintura.

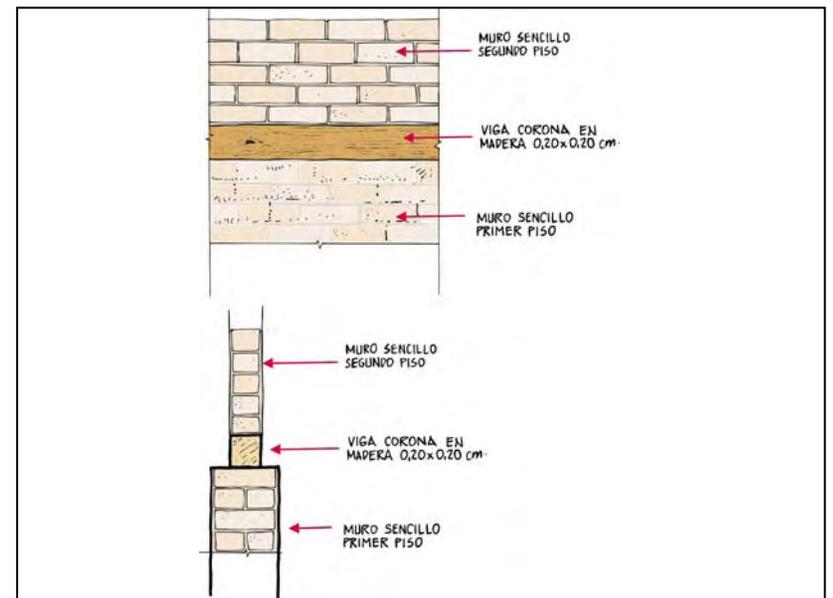
Los muros divisorios se construyen en general en espesores correspondientes al ancho de un adobe simple, con aparejo sencillo, y apoyados directamente sobre el terminado de piso o sobre los muros divisorios del primer piso. También se encuentran muros divisorios de segundo piso levantados directamente sobre el entrepiso sin que necesariamente coincidan con los muros del primer piso.

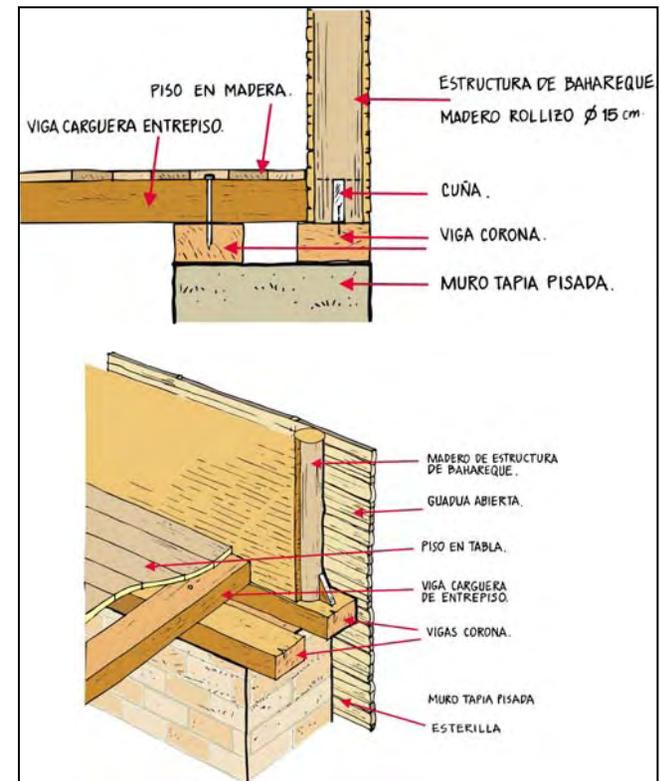
Es usual encontrar estructuras en las cuales el primer piso es en adobe mientras que la estructura del segundo piso se construye en bahareque.

La estructura de los muros en bahareque del segundo piso comienza a armarse desde la viga corona de entrepiso con anclajes entre los elementos de madera y guadua mediante clavos y cajas.

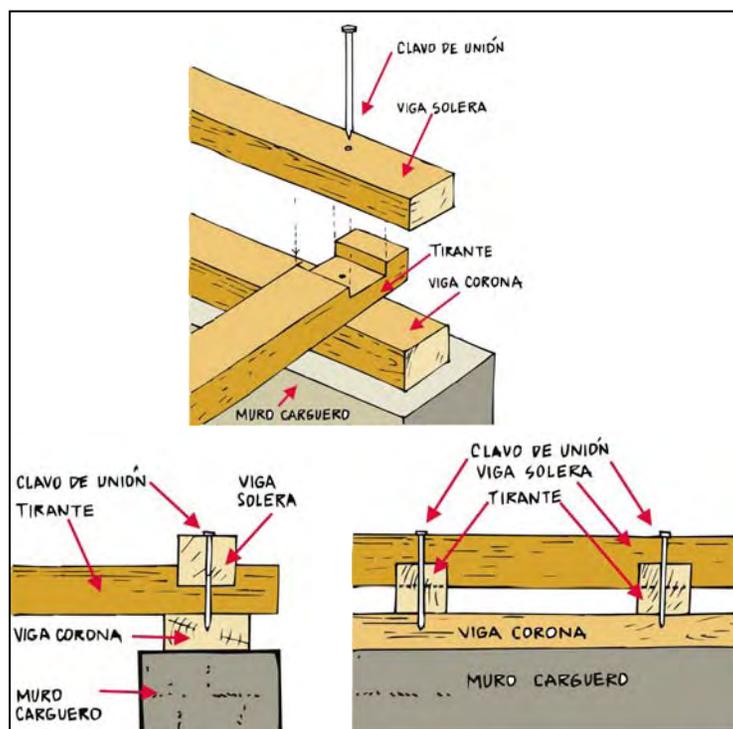
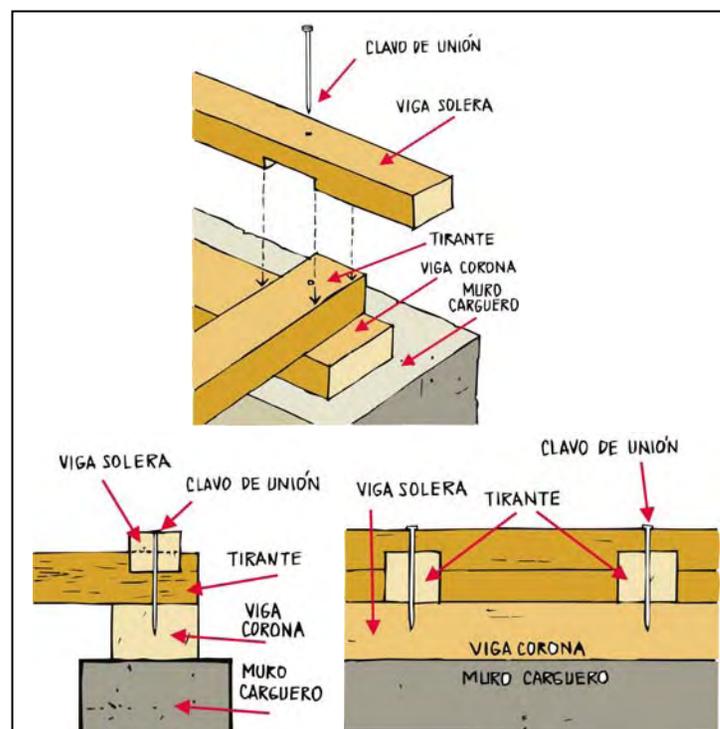
En general se realizan uniones de vigas solera - tirante - viga corona. La unión se realiza mediante cajas en la viga tirante o en la viga solera para garantizar un buen ajuste. Se utilizan fibras naturales y clavos de hierro para garantizar una unión efectiva entre los elementos. Existen diferentes arreglos, tal como se ilustra en las figuras, donde la caja puede estar en la parte inferior como en la parte superior.

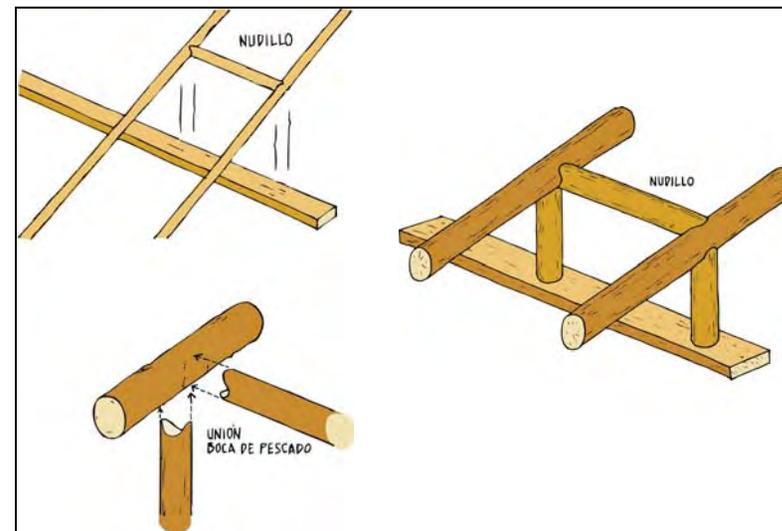
Las uniones de correas y pares a la cumbrera y las vigas soleras se hace normalmente mediante chaflanes en las correas o pares con el ángulo de inclinación adecuado, utilizando clavos y fibras naturales para el amarre.

Las uniones entre elementos rollizos en el caso de los elementos verticales y de los nudillos se hacen mediante cajas tipo boca de pescado complementadas con clavos y amarres de fibra natural.

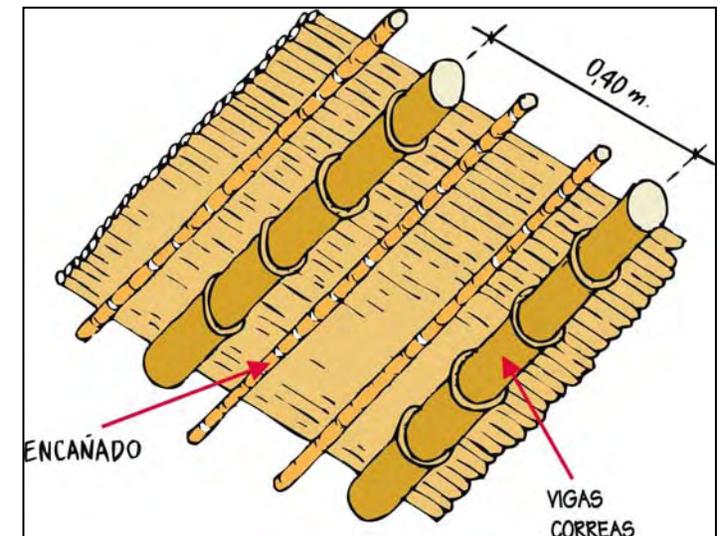
El entechado más común consiste en un encañado amarrado con fibra natural apoyado sobre las vigas correas. Sobre el tendido de caña se coloca una capa de tierra sobre la cual se apoyaba directamente la teja de barro cocido.

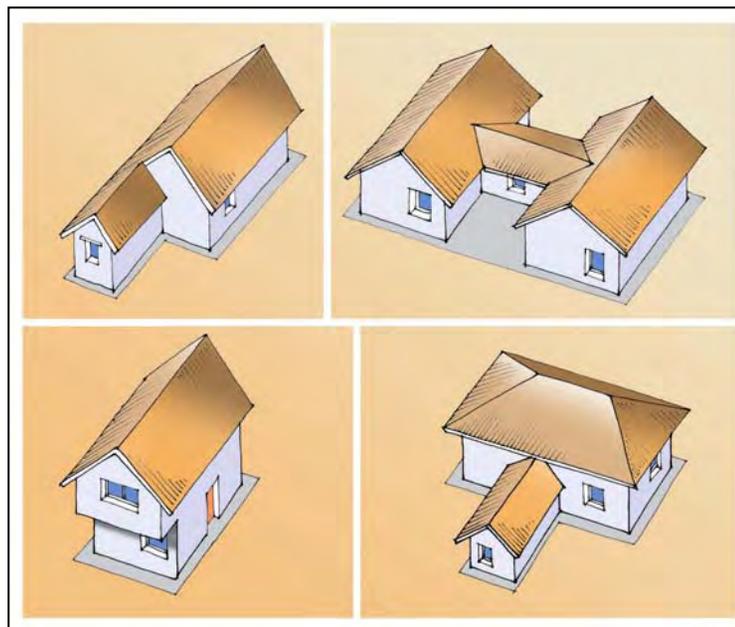
Los efectos de torsión generan alta concentración de esfuerzos, fisuración y desplazamientos notables que conducen al posible colapso de la edificación.

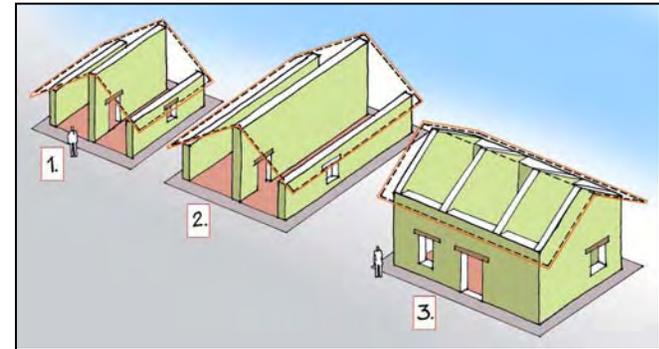
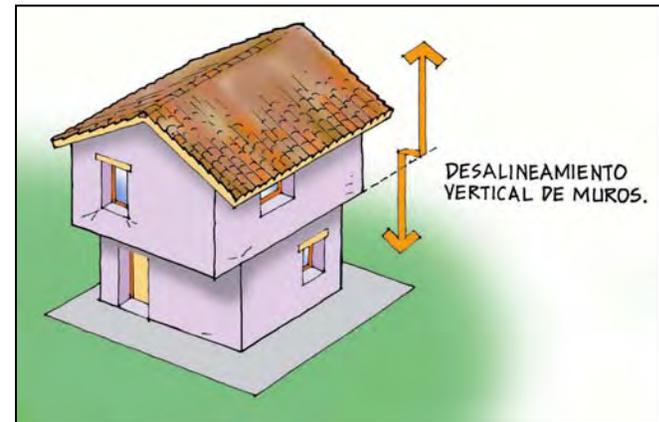
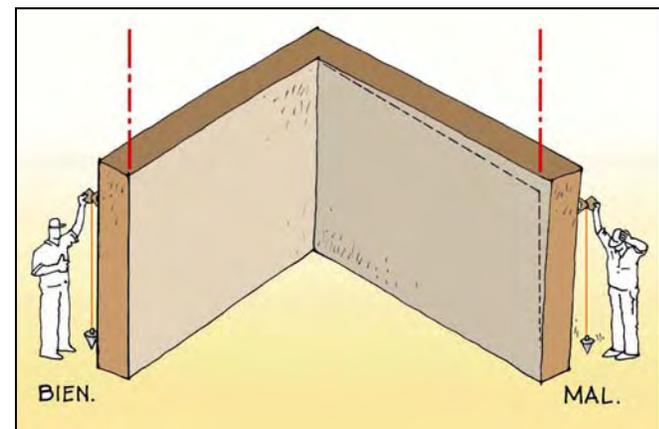
La falta de verticalidad de los muros de una edificación genera mayores solicitaciones en los elementos estructurales y un mal comportamiento en un caso de un evento sísmico. Adicionalmente se pueden presentar fallas locales e inestabilidad de algunos elementos debido a la mala transferencia de las cargas horizontales y verticales.

La falta de plomo de los muros aumenta la posibilidad de inestabilidad de los muros por la acción de las fuerzas inerciales inducidas por el sismo o incluso por fuerzas horizontales generadas por el viento.

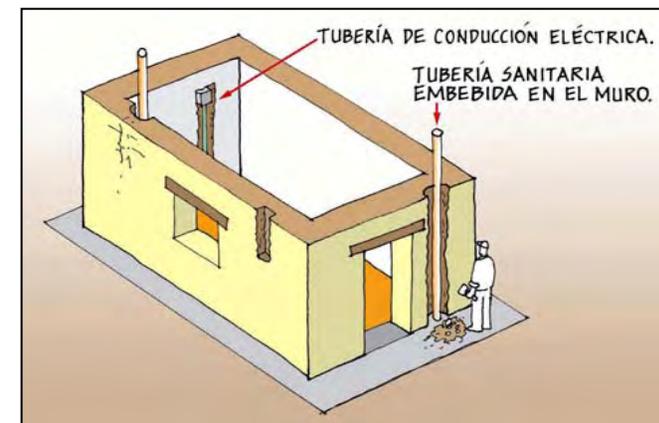
Las instalaciones hidrosanitarias dentro de los muros en tierra o adosadas a ellos, pueden producir filtraciones de agua, lo cual genera erosión y pérdida de unión entre los diferentes materiales que componen el muro. Las aberturas y regatas realizadas en los muros para la instalación de las tuberías se reparan en general con materiales poco compatibles con la tierra, lo cual genera agrietamientos y desprendimientos del material.

Estas regatas y aberturas generan simultáneamente zonas de debilidad y planos que favorecen la falla, lo cual aumenta las posibilidades de inestabilidad de los muros y las cubiertas.

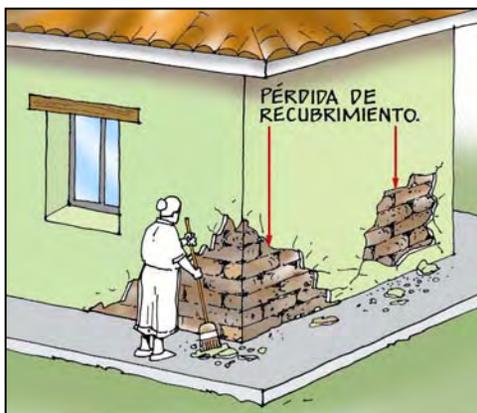
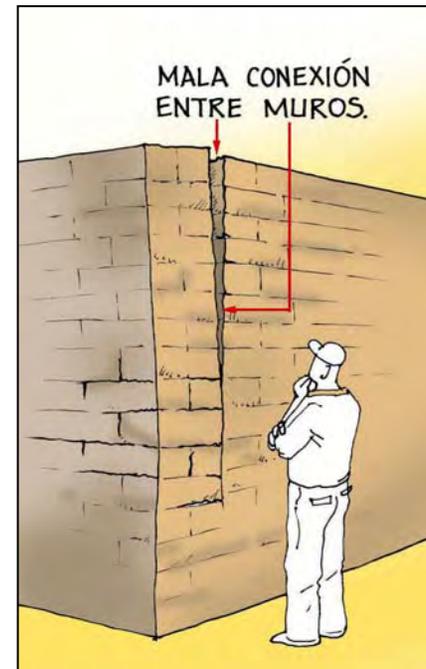
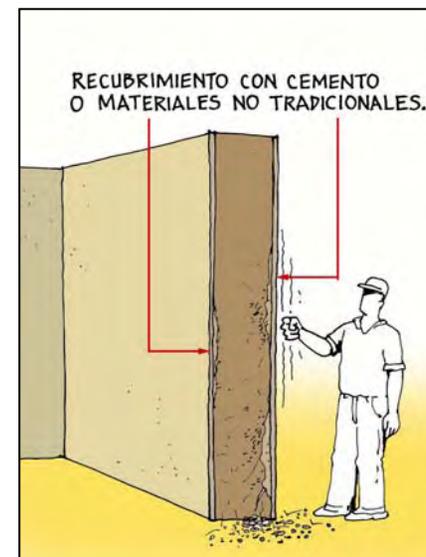
Cuando los pañetes de los muros de fachada tienen muy poco contenido de cal presentan desmoronamiento, lo cual los hace susceptibles a deteriorarse por los factores climáticos.

El uso de pañetes de cemento o materiales no tradicionales, genera un bloqueo del frente de evaporación del muro, lo cual disminuye la cohesión entre las partículas de suelo que conforman el muro. Esto induce pérdida en la capacidad portante y disminución de la vida útil de las edificaciones de adobe y tapia pisada.

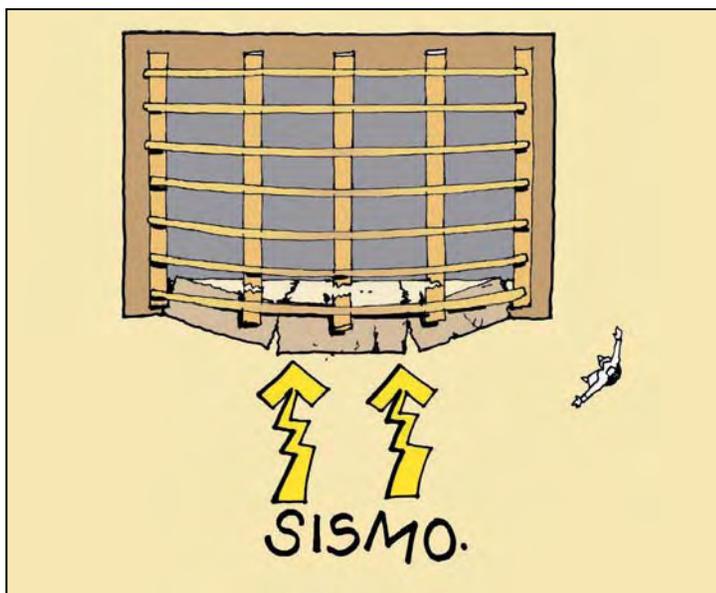
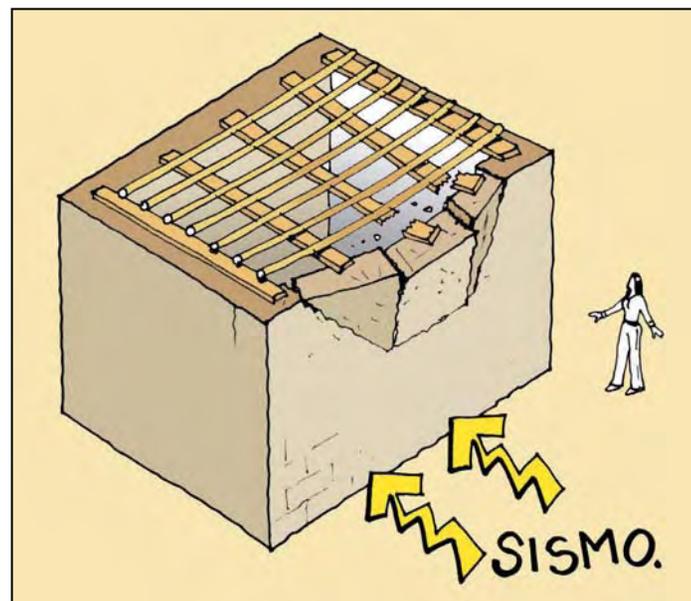
- Entrepisos y ausencia de diafragmas

La ausencia de un entrepiso que cumpla la función de comportarse como un diafragma rígido en su propio plano hace que la distribución de las cargas laterales inducidas por el sismo sea usualmente muy perjudicial, facilitando la acción de fuerzas perpendiculares excesivas contra los muros.

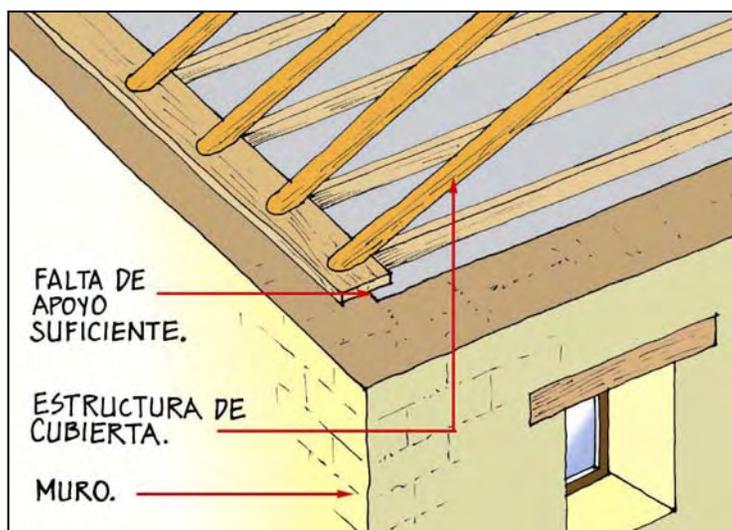
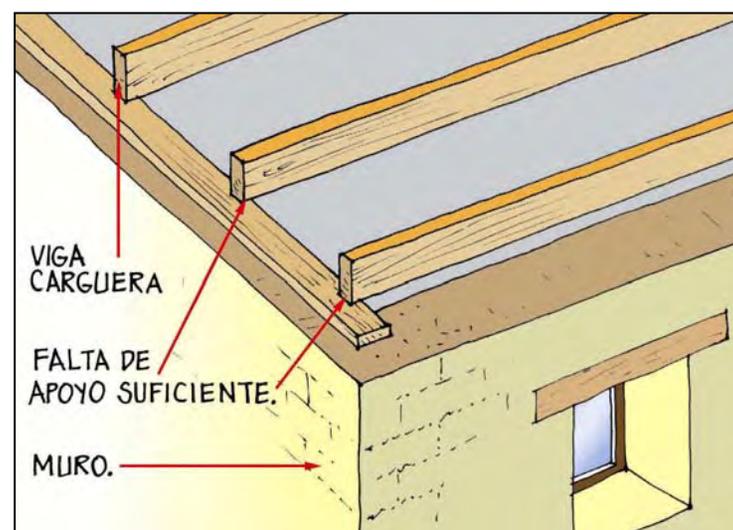
- Apoyo y anclaje de elementos de entrepiso y cubiertas sobre muros

La falta de una longitud de apoyo adecuada de los elementos principales del sistema de entrepiso o la cubierta facilita que se presente la pérdida del apoyo y el consecuente colapso de la estructura por los desplazamientos inducidos en los muros portantes.

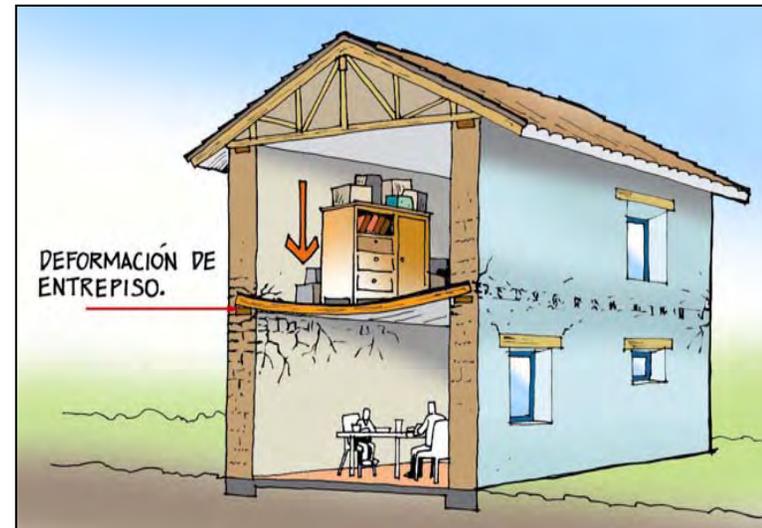
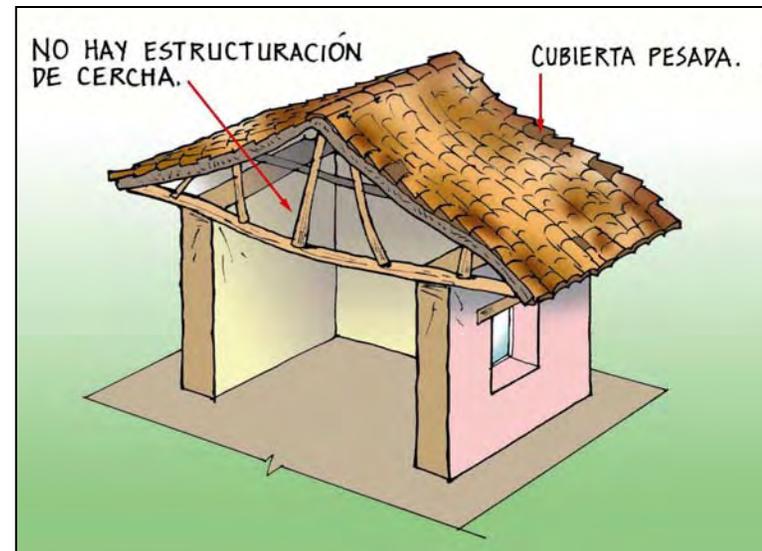
Cuando se presenta una inadecuada estructuración de la cubierta (muy pocos elementos o configuraciones inestables) se presentan deflexiones y sobreesfuerzos en los elementos que la componen. En el caso de presentarse un terremoto esto puede inducir el colapso de la cubierta y daños importantes en los muros cargueros por las solicitaciones horizontales generadas por las fuerzas laterales. Las edificaciones con cubiertas pesadas y mal estructuradas son muy susceptibles a colapsar cuando se presenta un sismo.

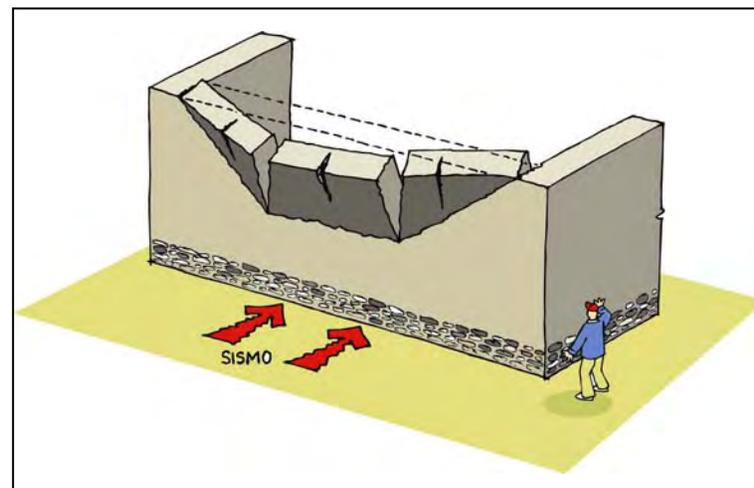
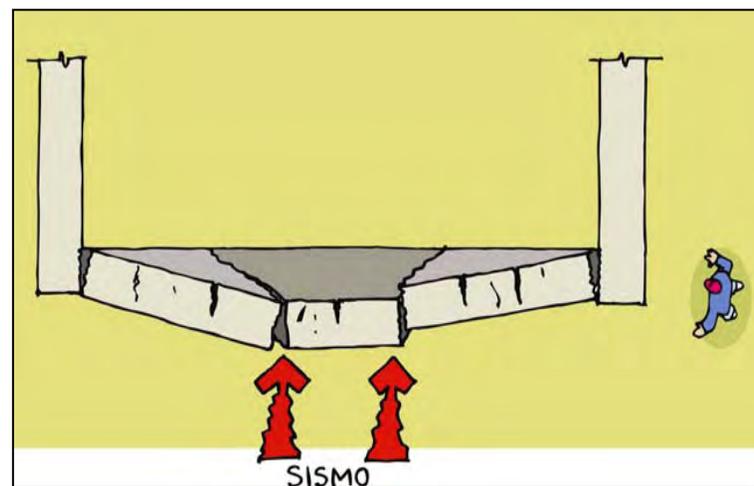
Falla por flexión perpendicular al plano del muro con agrietamiento horizontal en la base o a una altura intermedia y agrietamientos verticales adicionales que constituyen el mecanismo de falla.

Este tipo de mecanismo de falla es frecuente en muros largos sin restricciones transversales.

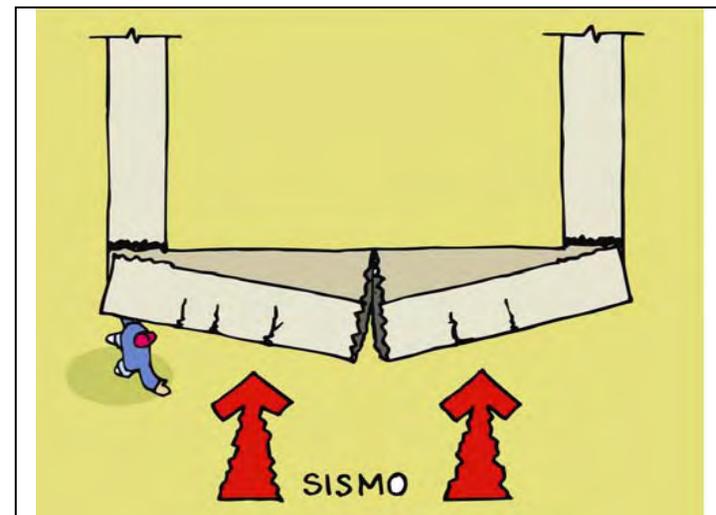
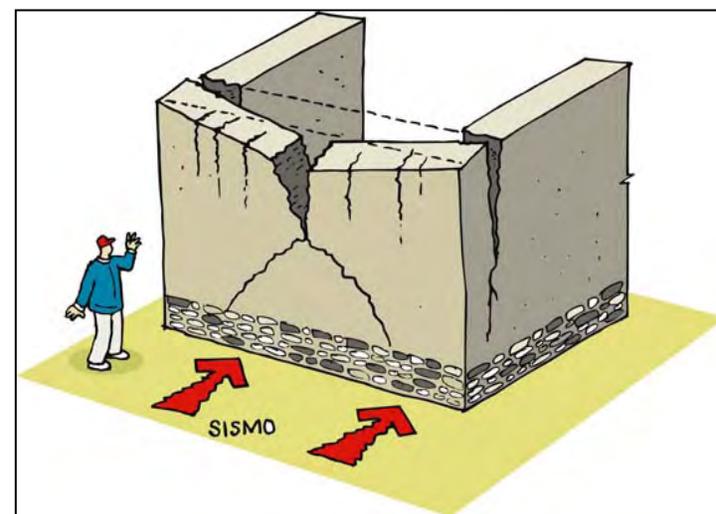
TIPO 2

Falla por flexión perpendicular al plano del muro con agrietamiento vertical en la zona central, agrietamiento diagonal que constituye el mecanismo de falla y fisuración en la parte superior por falta de refuerzo y confinamiento.

Este tipo de falla se presenta principalmente en muros altos y cortos o muros largos con restricciones laterales poco espaciadas

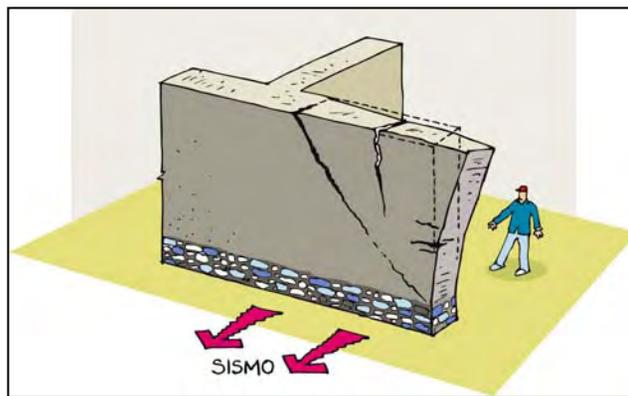
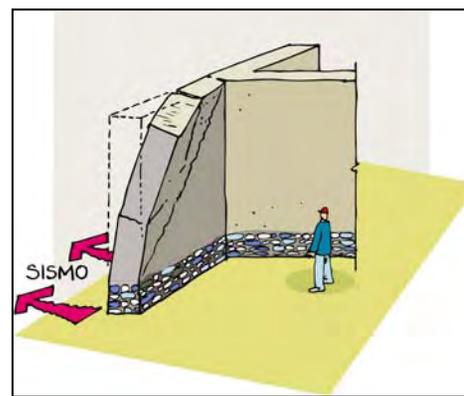
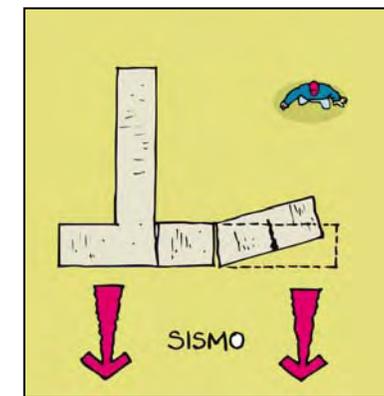
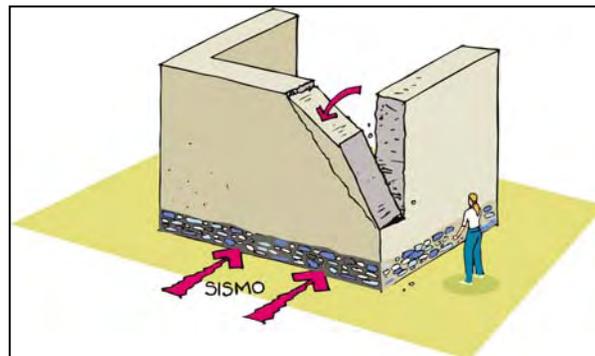
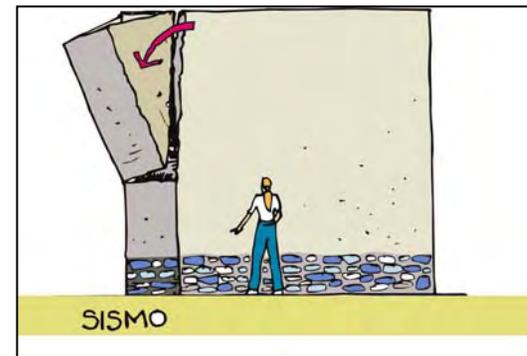
TIPO 3

Falla por flexión perpendicular al plano en las esquinas no confinadas de muros sueltos, o en esquinas no conectadas efectivamente con los muros transversales de restricción al mismo.

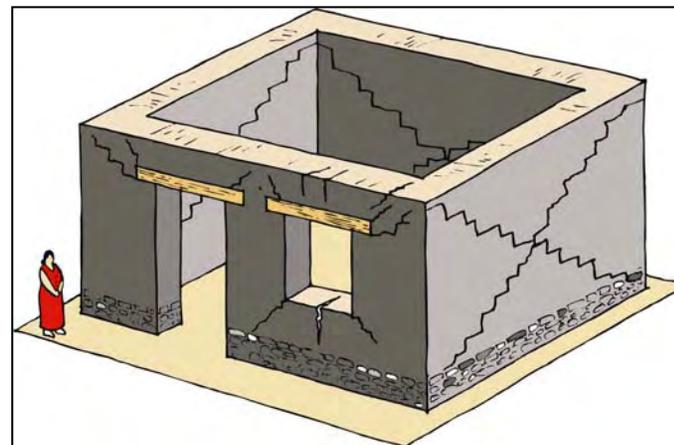
TIPO 4

Falla por cortante en el plano del muro asociada a altos empujes horizontales. En muchos casos estos agrietamientos están asociados a entrepisos o cubiertas muy pesadas o con sobrecarga y se ven magnificados con las aberturas correspondientes a las puertas y ventanas en los muros.

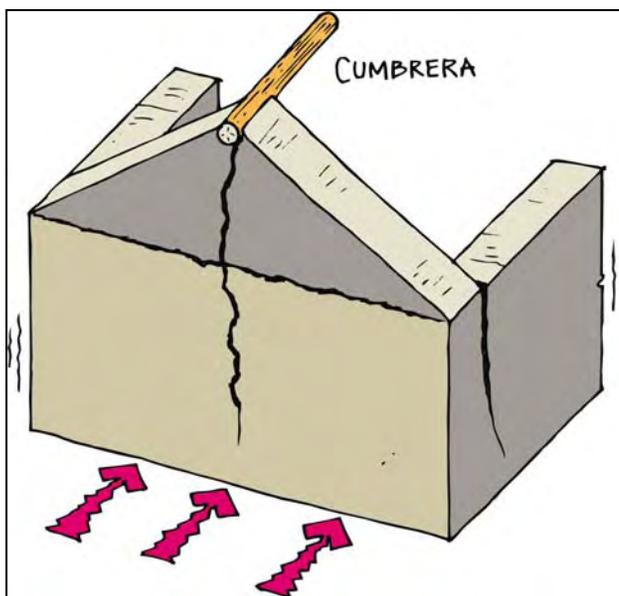
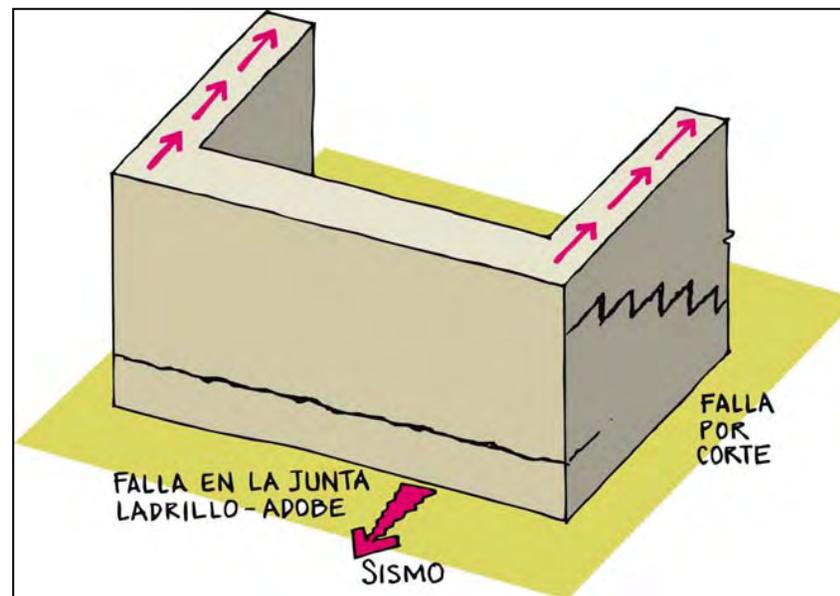
TIPO 5

Combinación de dos o más de los mecanismos antes mencionados

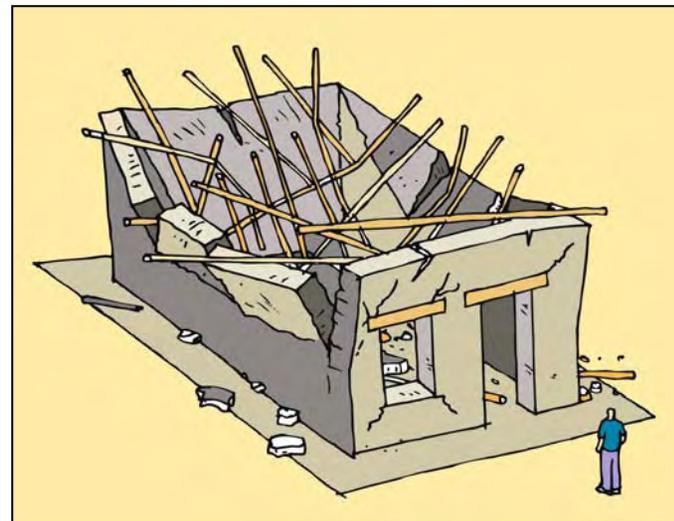
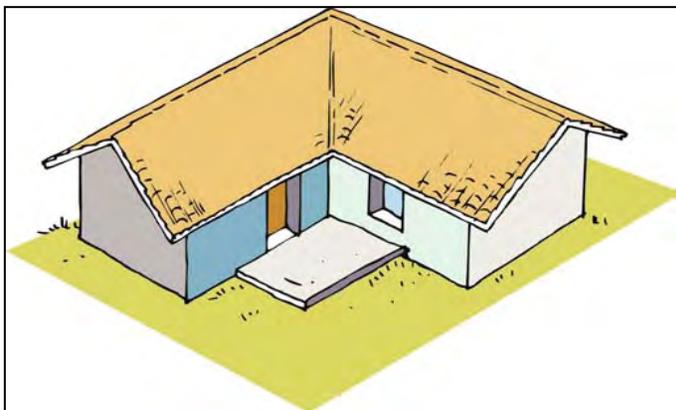
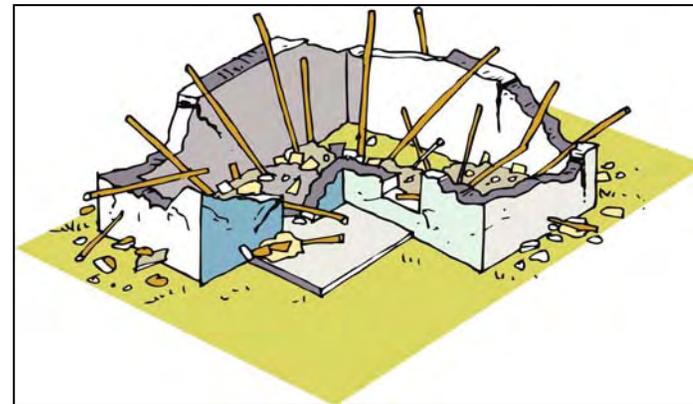
Falla generalizada de la cubierta por ausencia de un apoyo adecuado o por mala estructuración de la misma. Usualmente La cubierta falla hacia el interior de la estructura, rompiendo la parte superior de los muros portantes.

Este tipo de mecanismo de falla es frecuente en edificaciones con cubiertas muy pesadas, mal concebidas estructuralmente o con por alto grado de deterioro a causa del ataque de insectos o cambios de humedad.

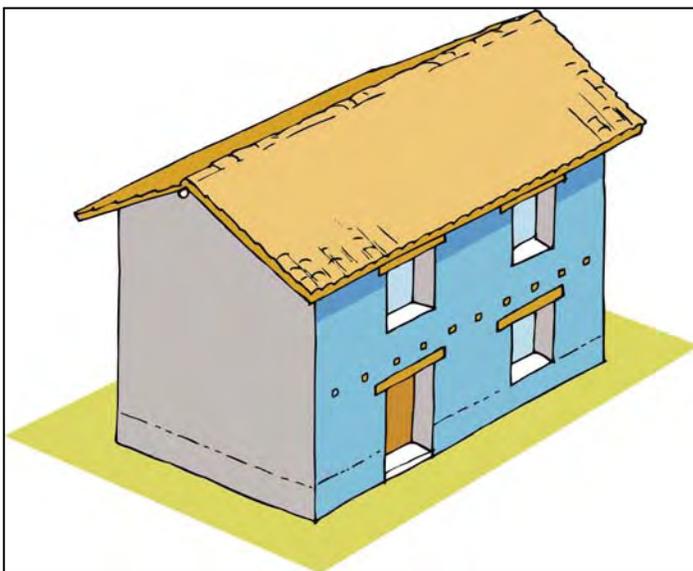
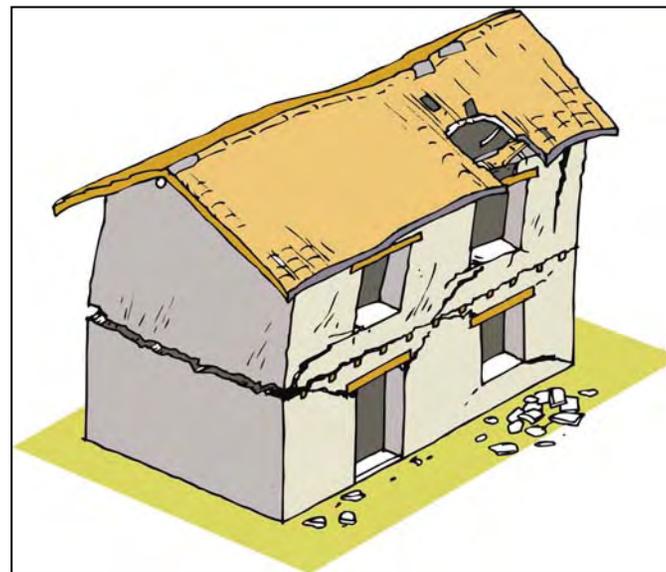
TIPO 8

Falla que se presenta por mala conexión de los muros del primer piso con los del segundo; el entrepiso rompe los muros principales en forma casi horizontal, generando la inestabilidad del segundo piso.

Este tipo de mecanismo de falla es frecuente en edificaciones de dos o más pisos, con conexiones deficientes en los muros principales y la ausencia de un diafragma rígido en el entrepiso.

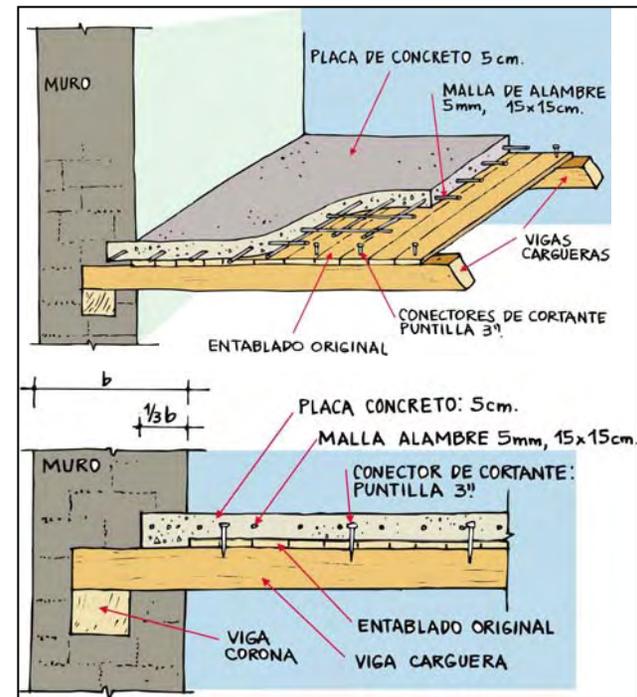
Consiste en fundir una plaqueta de concreto sobre el entramado de madera existente. Se debe generar una conexión efectiva entre la plaqueta y las vigas cargueras principales. Se debe también generar una conexión efectiva a los muros perimetrales. Se debe verificar la resistencia de la madera o colocar apuntalamientos temporales mientras la mezcla de concreto fragua.

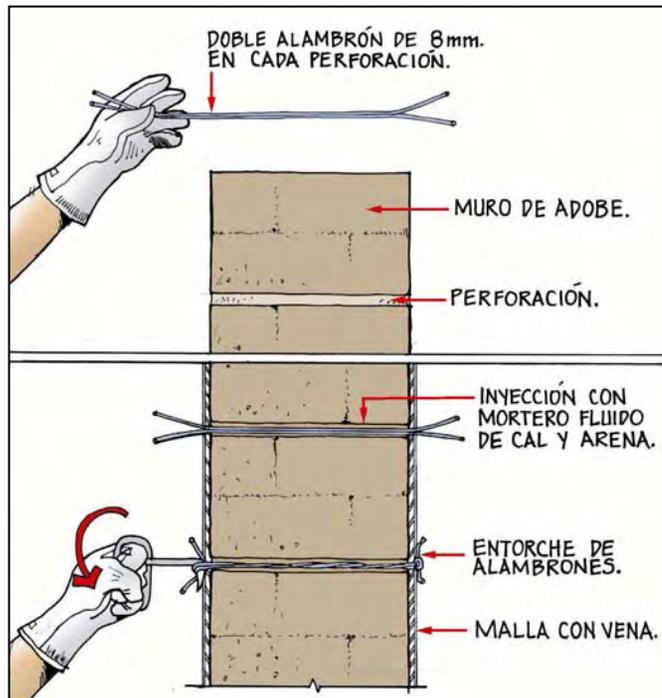
- (1) Ubicación de orificios de conectores según distribución de las venas de la malla y zonas de traslapos. Preparación de alambres para conexión.

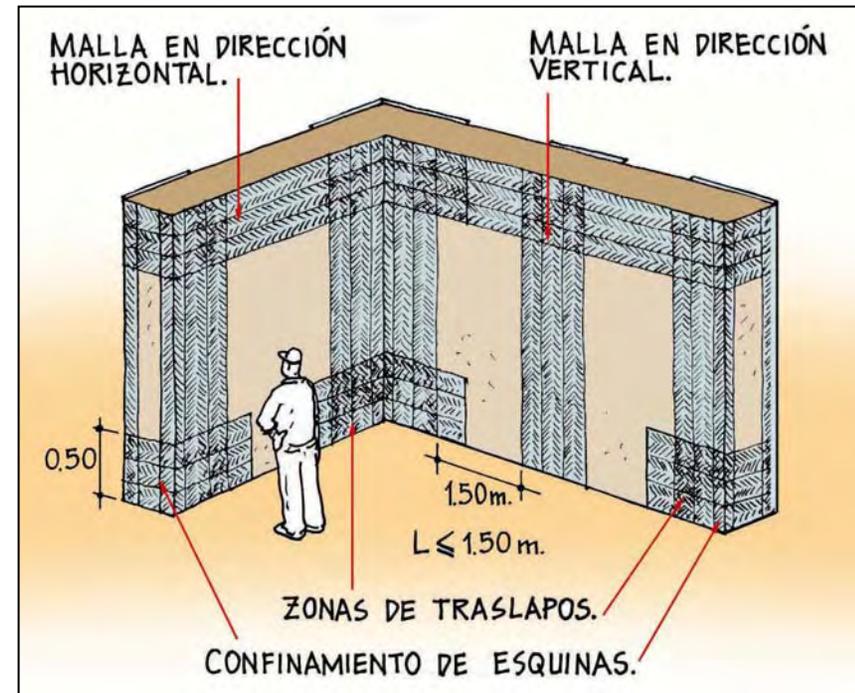
- (2) Detalle de instalación de malla en las esquinas. Definir ubicación de malla para localizar orificios. Soportar mallas en su posición con puntillas.

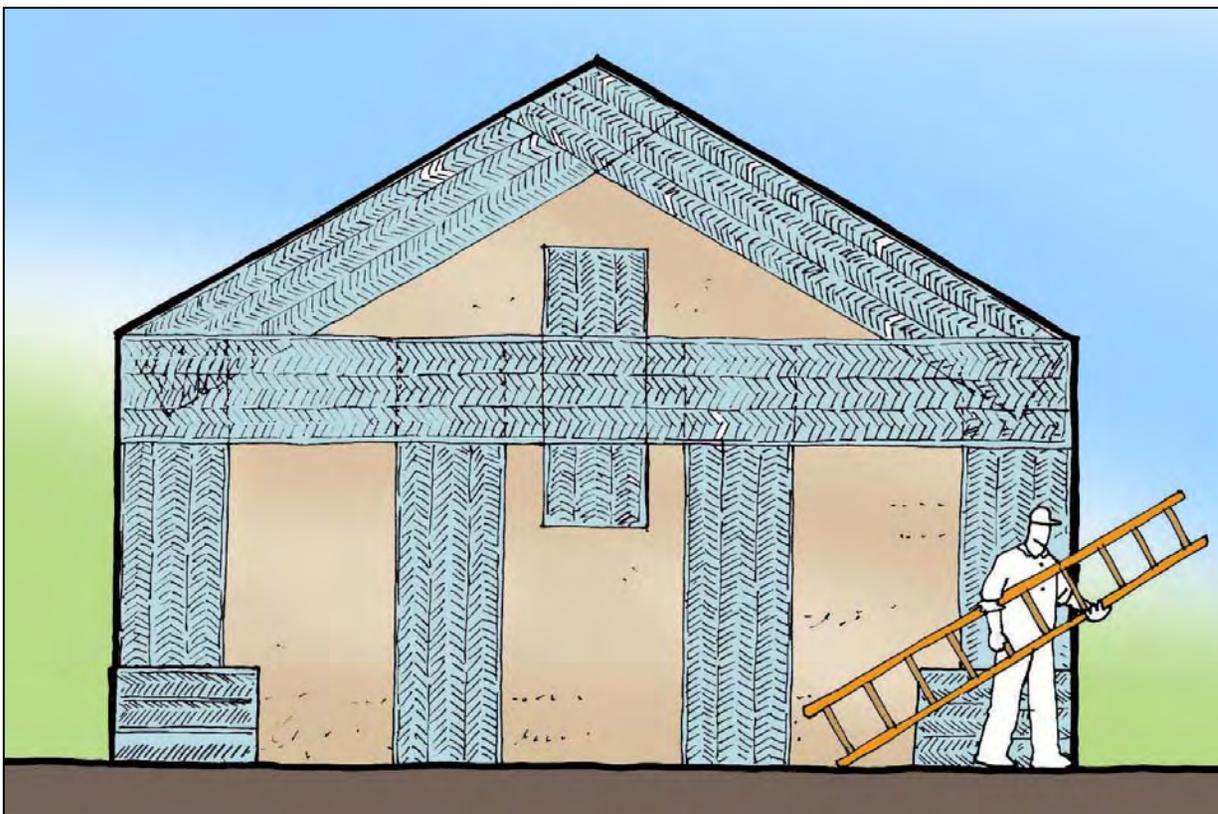
- (3) Detalle de la instalación de mallas en las culatas de la vivienda. Definir ubicación de mallas para localizar orificios. Las mallas se pueden soportar en su posición mediante las puntillas de 2" de longitud.

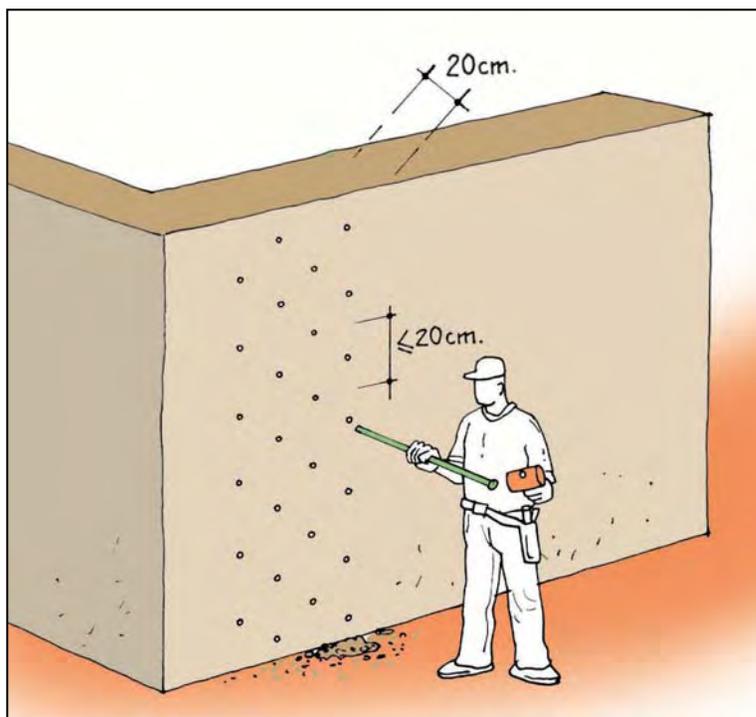
(4) Abrir los orificios para conectores en las proyecciones de las venas de la malla. Los orificios deben quedar espaciados a distancias del orden de 20 cm o menos en las dos direcciones.

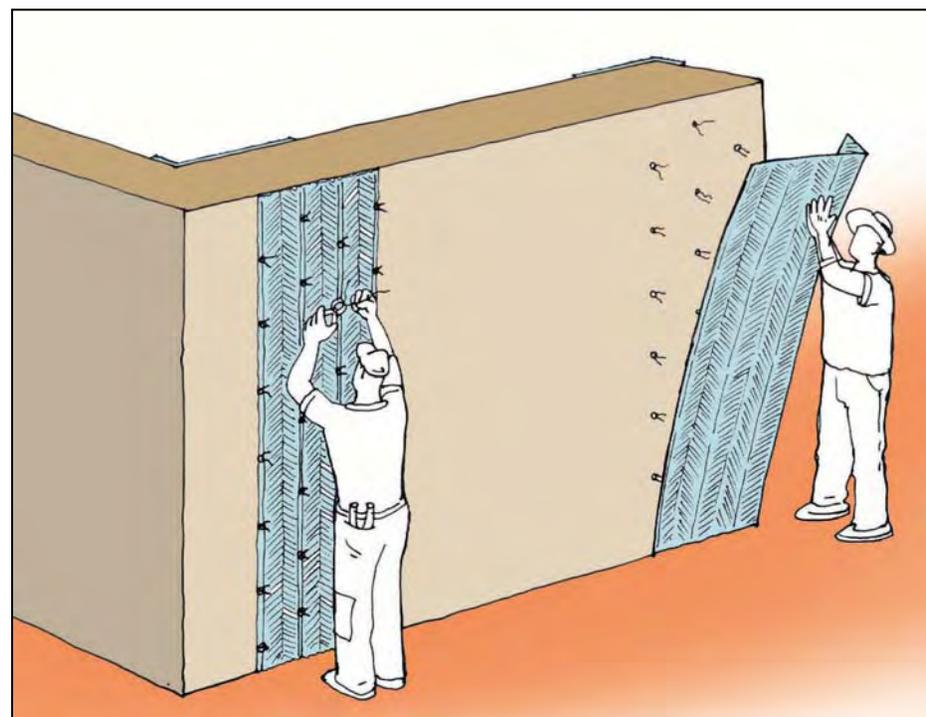
(5) Rellenar los orificios con mortero fluido de cal y arena en proporción 1:2. Ir ajustando alambrones en las zonas de mallas no traslapadas.
