MANUAL PARA LA REHABILITACIÓN DE VIVIENDAS CONSTRUIDAS EN ADOBE Y TAPIA PISADA

FONDO PARA LA RECONSTRUCCIÓN Y DESARROLLO SOCIAL DEL EJE CAFETERO

Este manual ha sido elaborado por la Asociación Colombiana de Ingeniería Sísmica - AIS, con el apoyo financiero de la Red de Solidaridad Social de la Presidencia de la República, con recursos del patrimonio autónomo FOREC II del Fondo para la Reconstrucción y Desarrollo Social del Eje Cafetero - FOREC.

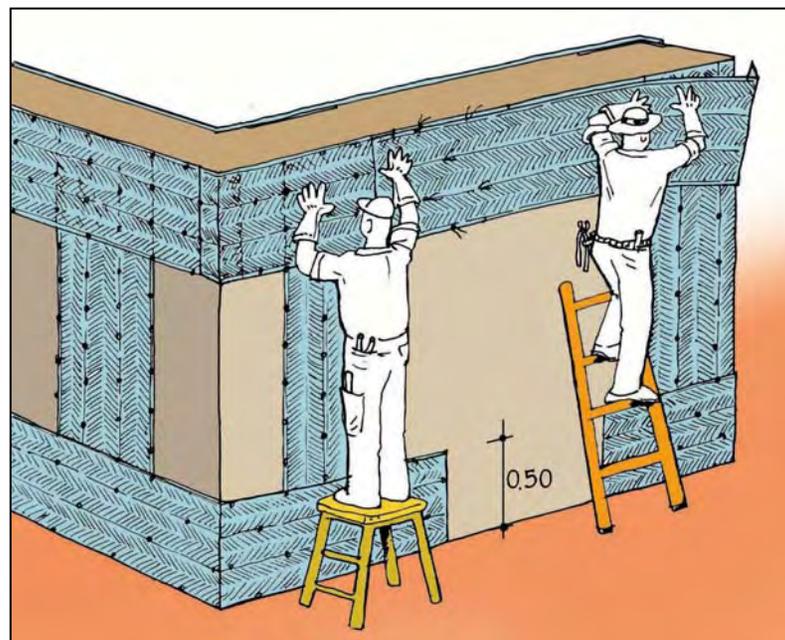
- (5) Instalación de la malla en esquinas. De los 70 cm de ancho que tienen cada una de las mallas de refuerzo vertical, 50 cm quedan en uno de los muros esquineros y los 20 cm restantes en el otro muro que conforma la esquina para traslapar con la malla contigua. Una vez instalados los refuerzos verticales se procede a instalar la malla horizontal de 50 cm de ancho. Los alambrones en las zonas de traslapes deben conectar las dos mallas simultáneamente a espaciamientos del orden de 20 cm o menos en las dos direcciones.

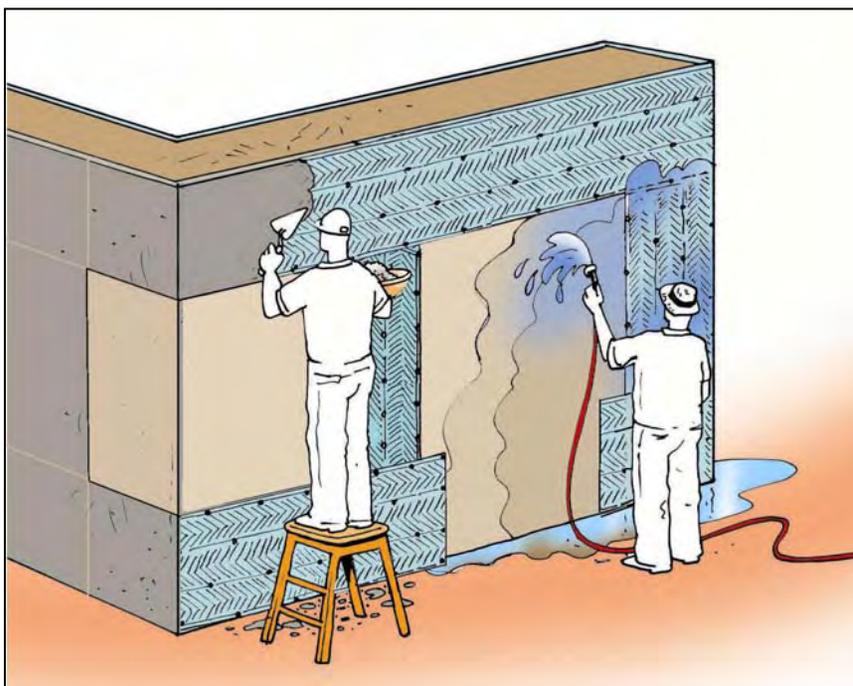
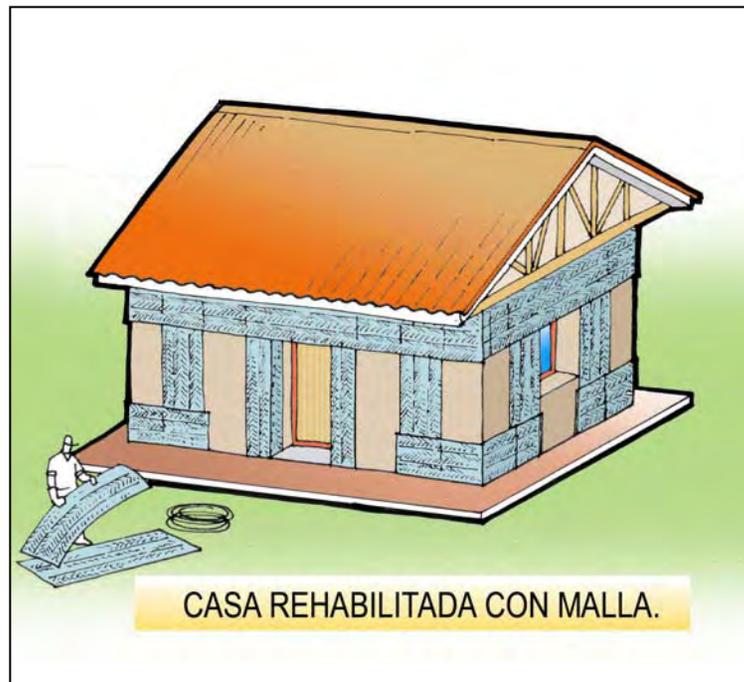
- (6) Aplicación del pañete de recubrimiento. Se debe humedecer el muro previamente a la aplicación del pañete. Se recomienda aplicar el pañete únicamente en la zona de ubicación de las mallas de refuerzo

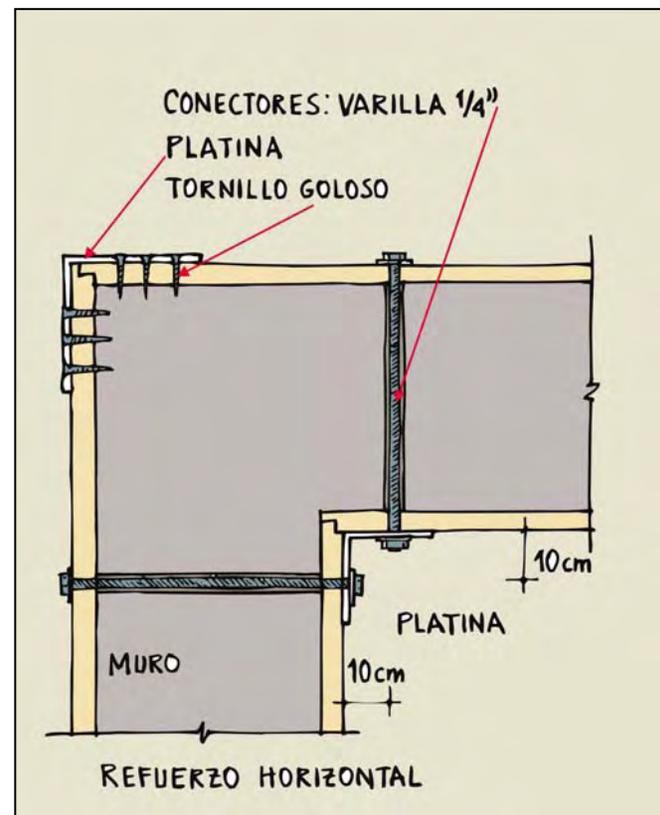
- El ancho de las tablas de madera confinante debe ser superior a la altura del muro dividida entre 15, nunca menos de 20 cm. Se deben utilizar tablas con espesor mínimo de 2 cm. Estas deben ser de buena calidad y deben estar libres de fisuras, grietas, desgarres, defectos o nudillos.

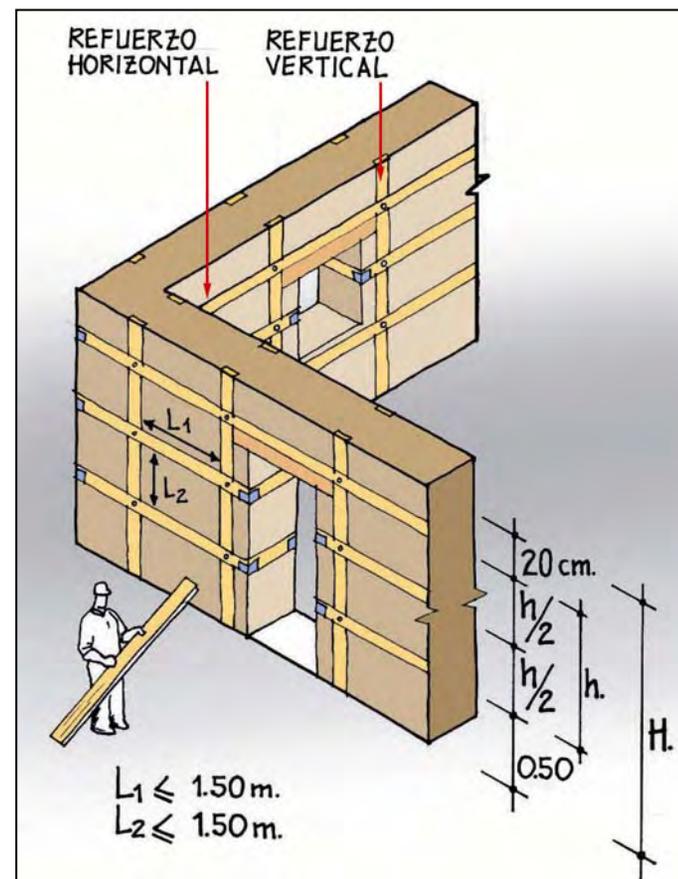
- El ancho de las platinas de esquina debe ser del orden de 3/4 del ancho de la tabla de madera de refuerzo. El espesor de estas platinas debe ser de 1/8" o superior.
- Cuando se trate de muros de tapia pisada, los orificios de los mechinales se rellenan con una matriz de mortero de cal, arena y roca o ladrillo. Para lograr un mejor llenado se recomienda clavar una cuña de madera en el orificio apenas unos minutos después de haberlo llenado.
- El espaciamiento máximo entre pernos conexión las tablas de madera debe ser de 50 cm.

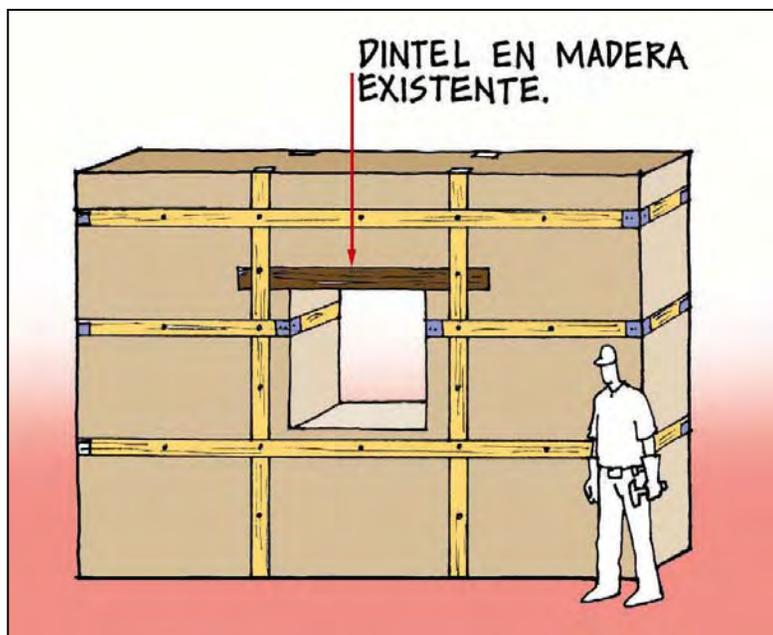
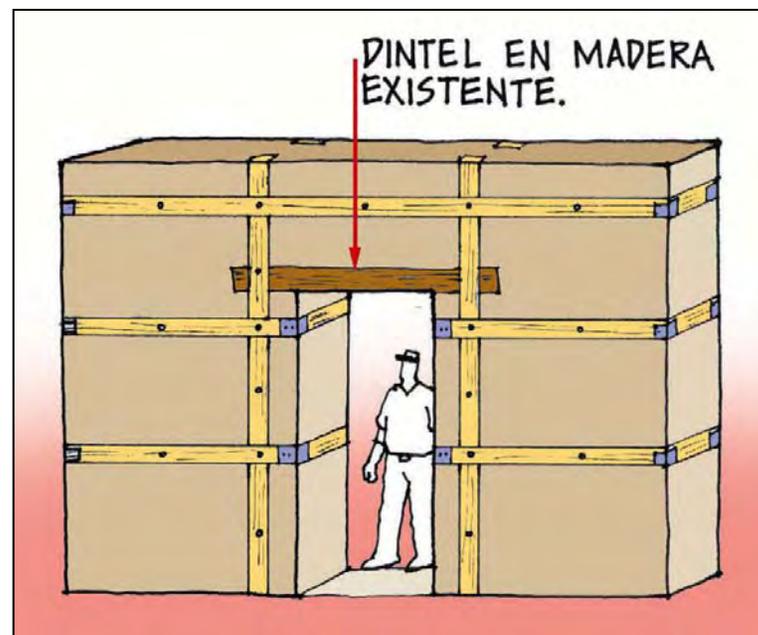
- (1) Plantear sobre los muros la ubicación de las tablas de madera según indicaciones dadas.

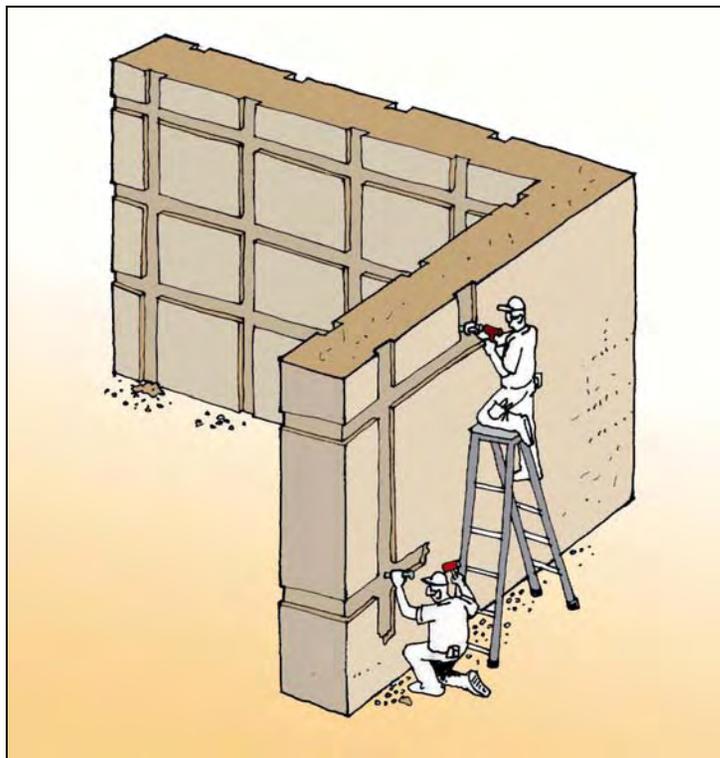
(2) Abrir las regatas sobre los muros para la instalación de las tablas de madera

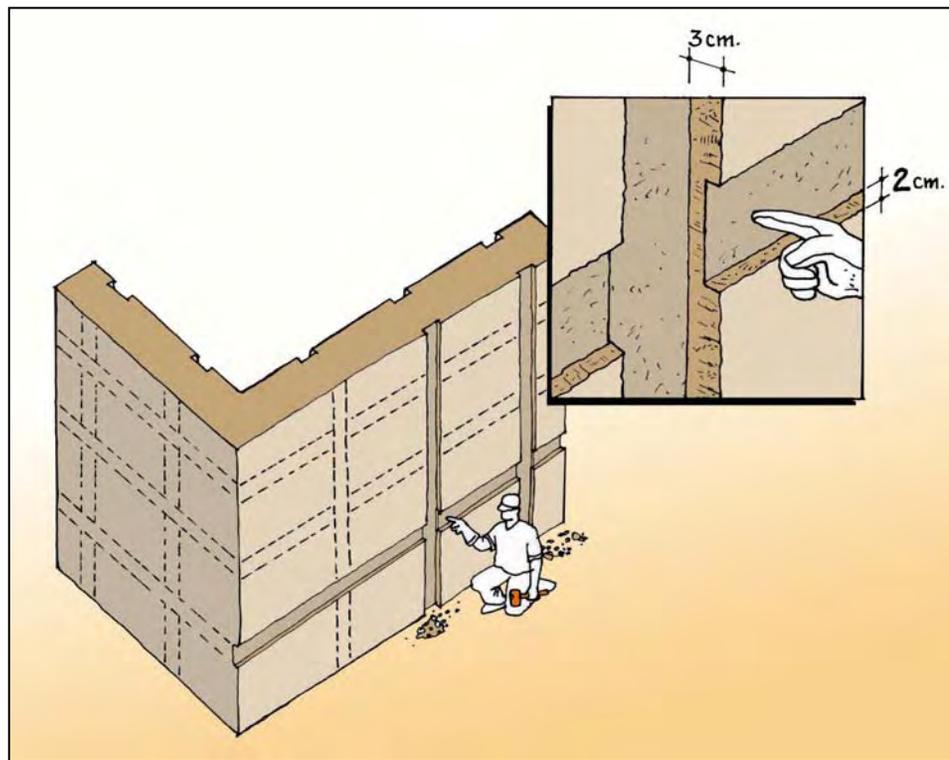
(3) Verificar las dimensiones de las regatas. Según las indicaciones establecidas.

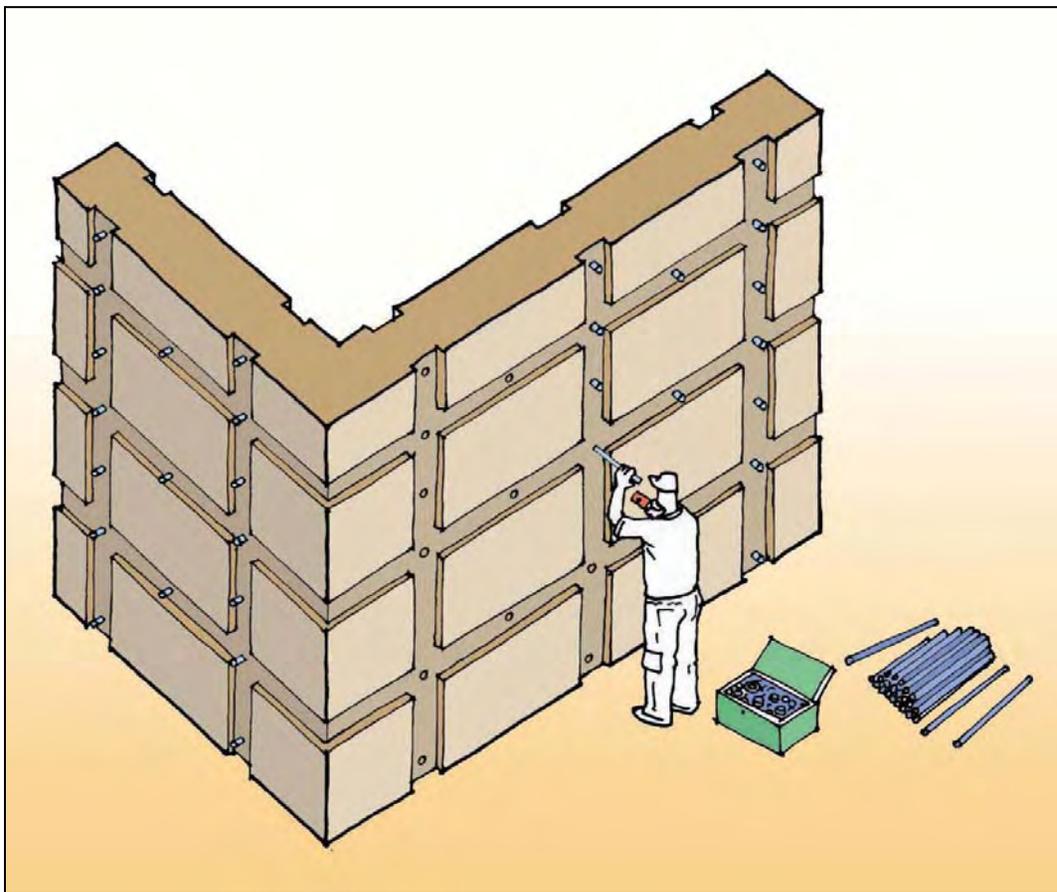
- (4) Perforar los orificios para los conectores, los cuales deben quedar ubicados en los cruces de madera y cada 50 cm en el sentido longitudinal de las tablas de refuerzo.

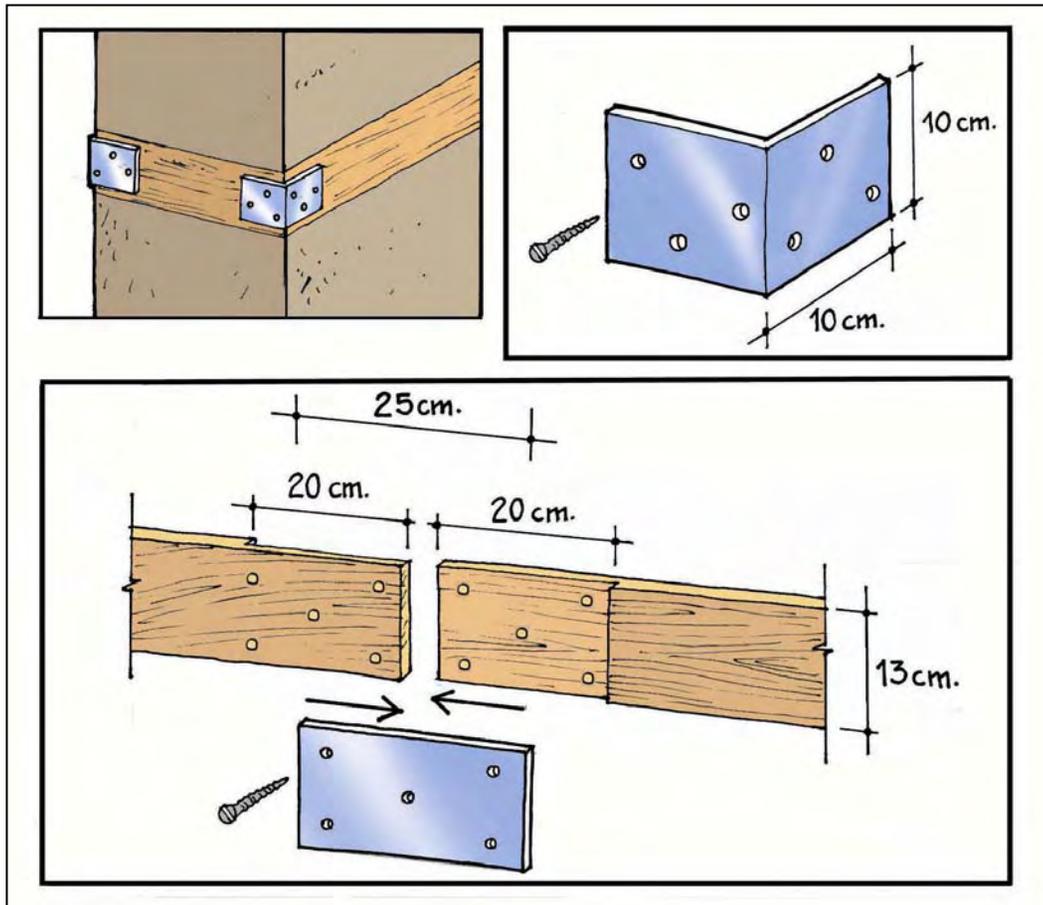
- (7) Ajustar la totalidad de los pernos de conexión. En las esquinas internas y externas se instalan platinas de conexión entre las tablas de madera. Las platinas externas de 1/8 de pulgada se instalan con tornillos golosos. Las platinas internas se instalan con tornillos golosos y/o con los pernos de conexión. En caso de requerirse traslapos entre elementos de madera utiliza un perno de conexión adicional como se indica en el detalle respectivo.

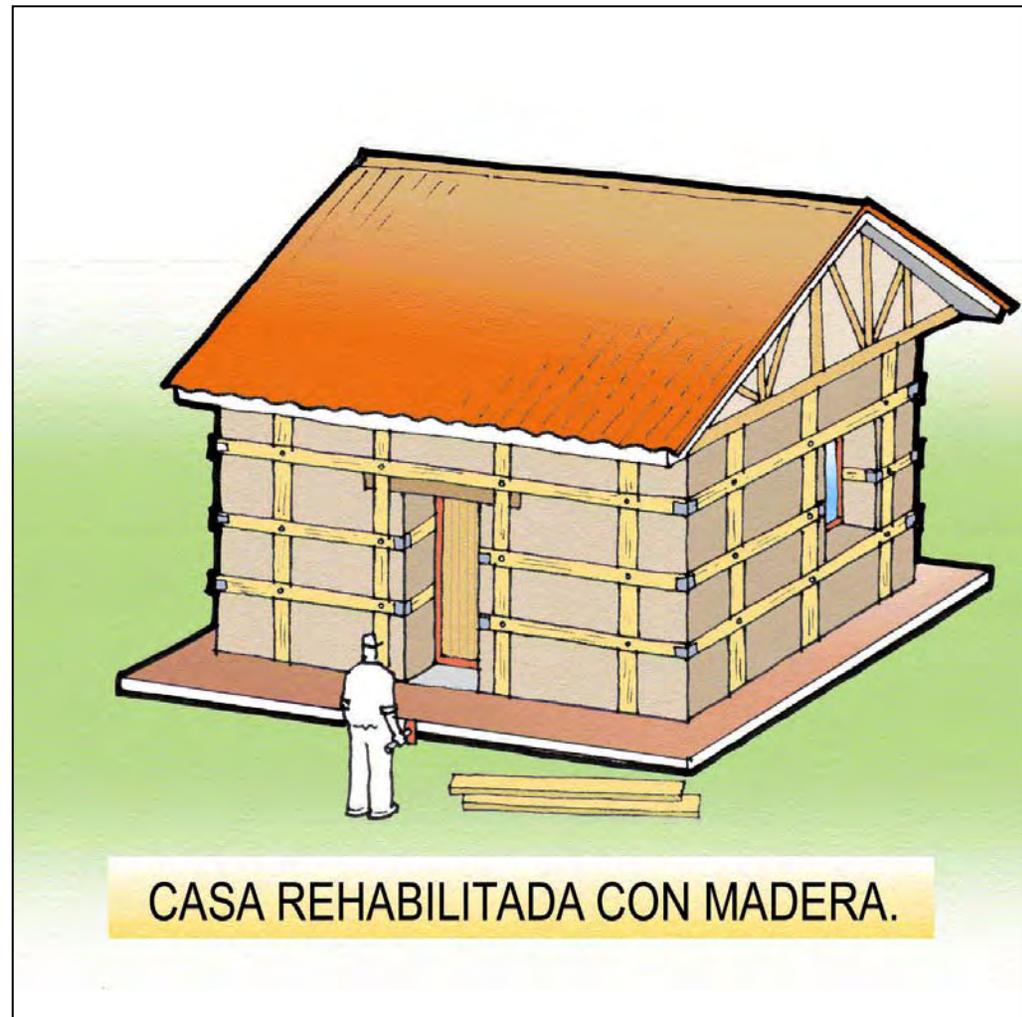
- (8) Colocar segmentos de malla sobre las tablas de madera para aplicar mortero. A continuación se debe aplicar el mortero de recubrimiento.

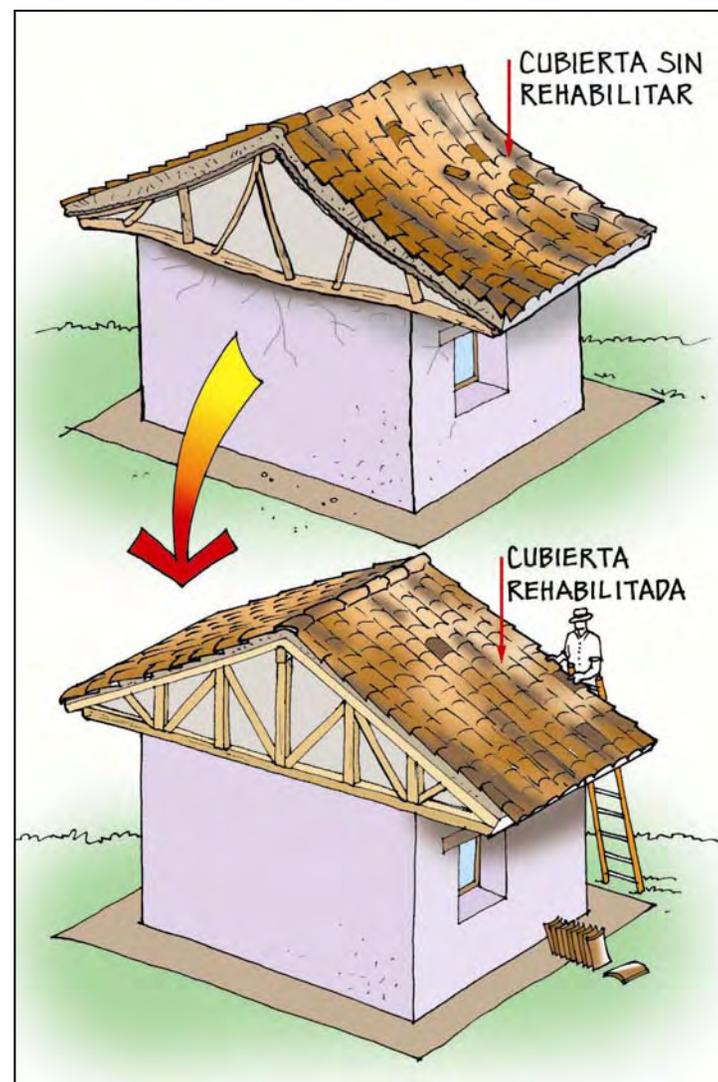
REHABILITACIÓN DE CUBIERTAS

La cubierta debe reconstruirse utilizando elementos de madera o guadua que este en buen estado y debidamente inmunizados. Se debe generar un adecuado arriostramiento en la estructura de cubierta, para mejorar el comportamiento ante las cargas verticales y horizontales. Se puede utilizar teja de barro sobre una capa de papel asfáltico para separar la teja de la madera. Las tejas deben estar adecuadamente amarradas para impedir el deslizamiento de las mismas durante un terremoto.

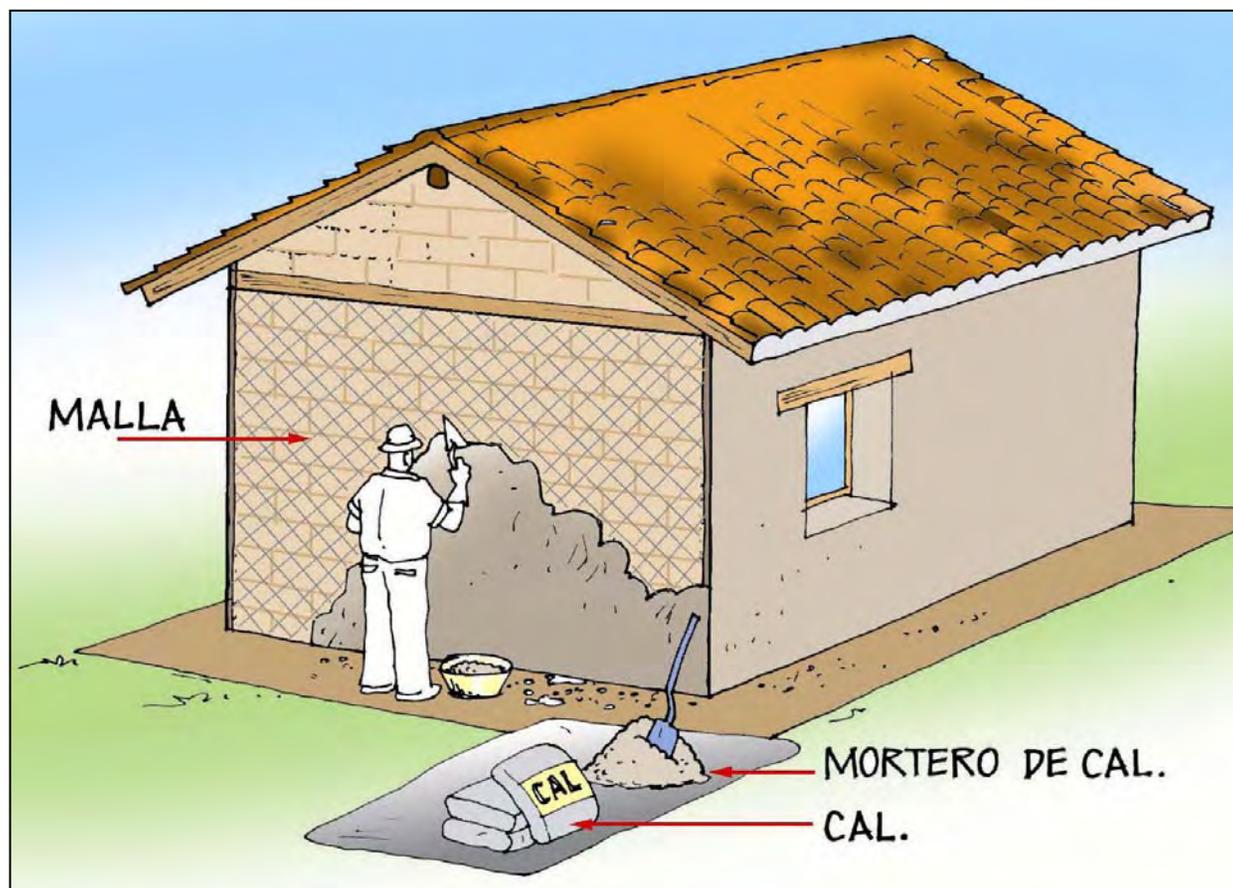
REHABILITACIÓN DE PAÑETES Y REVOQUES

Cuando se presente agrietamiento y pérdida de revoque, se debe utilizar mortero de cal. Para la colocación del mortero se debe utilizar una malla de gallinero clavada al muro.
