I CONVERSATORIO SOBRE INFRAESTRUCTURA EDUCATIVA UNI-PUCP-SENCICO-INFES

Reforzamiento Sísmico de la Infraestructura Educativa

Daniel QUIUN

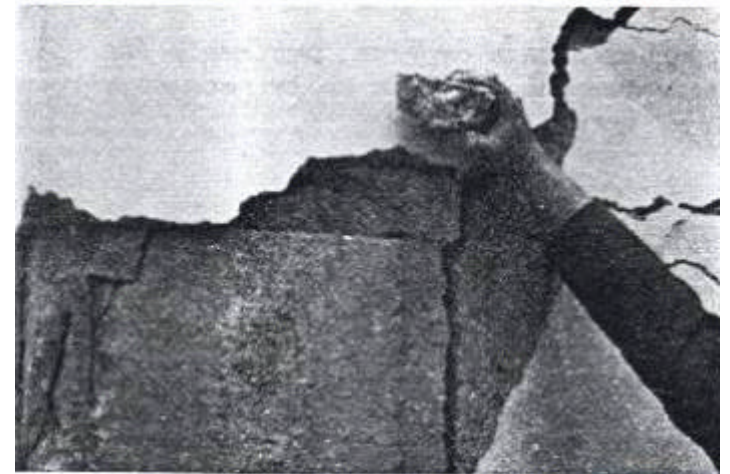
Colegio en Lima: 17 octubre 1966

LOS MUROS DEL PRIMER PISO SE DESPRENDIERON POR CARECER DE VINCULACION CON LA ESTRUCTURA QUE LO CIRCUNDA - SE DESPLOMARON APROX. 3CMS.

Fallas en Columnas (1° Piso)

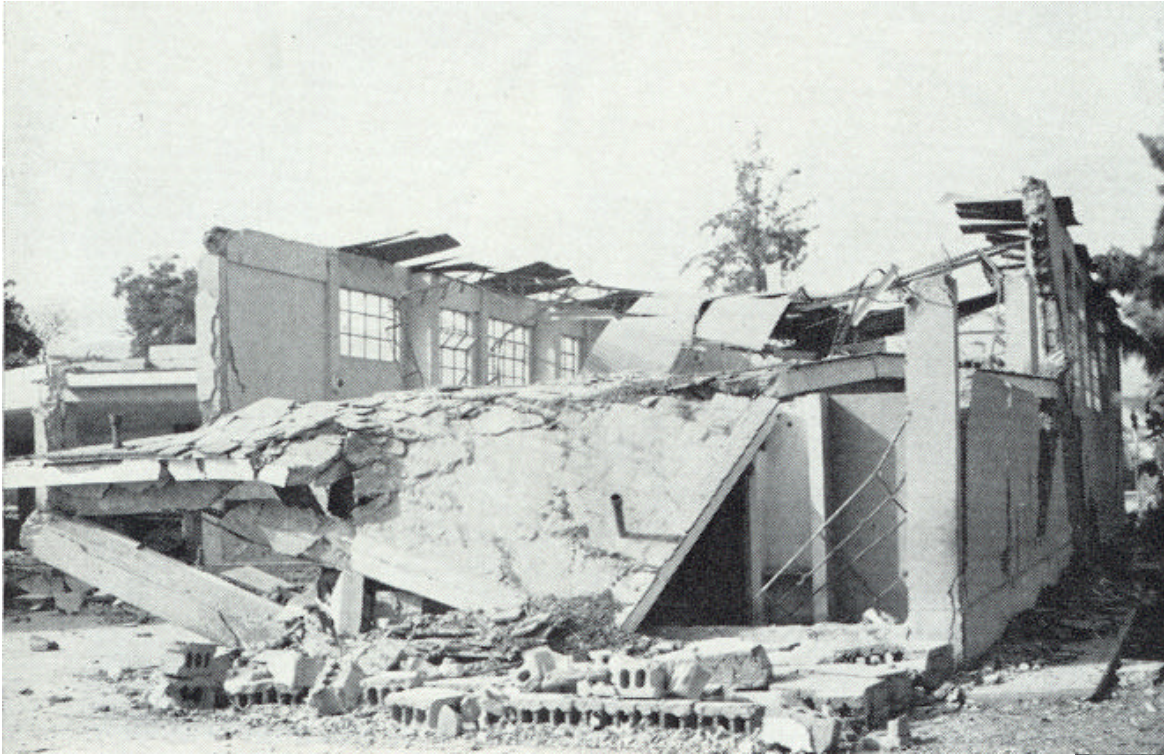
Colegio en Casma: 31 mayo 1970

Techo metálico flexible

Columna sin estribos de confinamiento adecuados

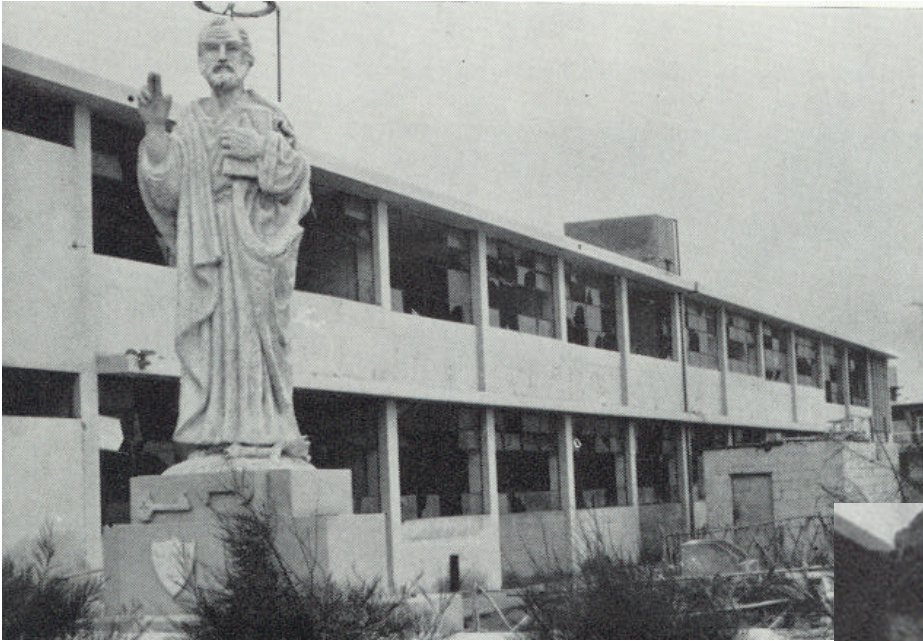
Colegio 1 en Chimbote: 31 mayo 1970

Fachada longitudinal con columnas “largas”

Fachada longitudinal con columnas “cortas”

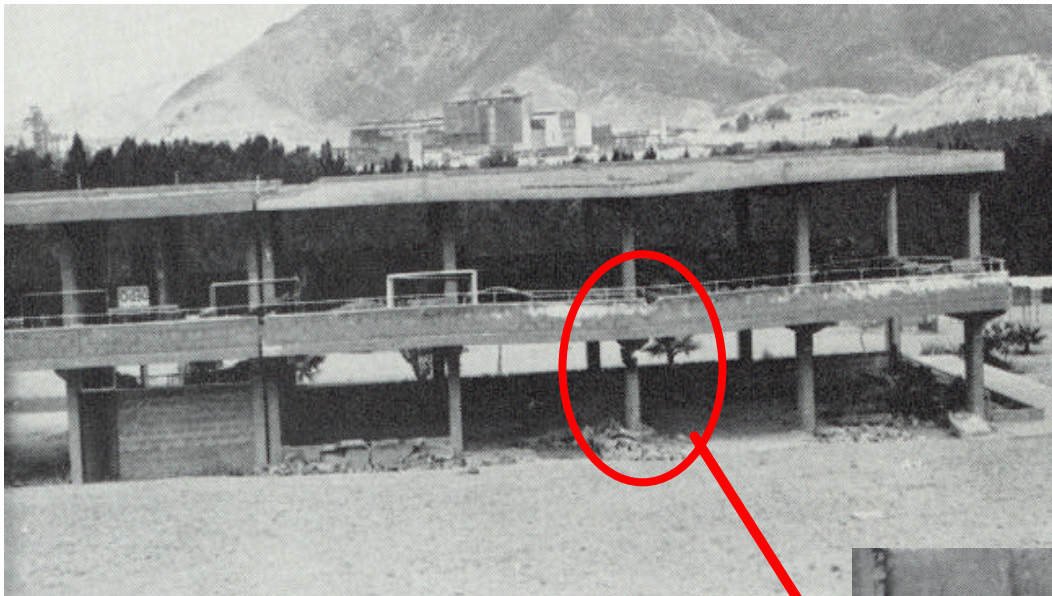
Colegio 2 en Chimbote: 31 mayo 1970

Fachada longitudinal con columnas muy flexibles

Columna “corta” por tabiques altos a ambos lados

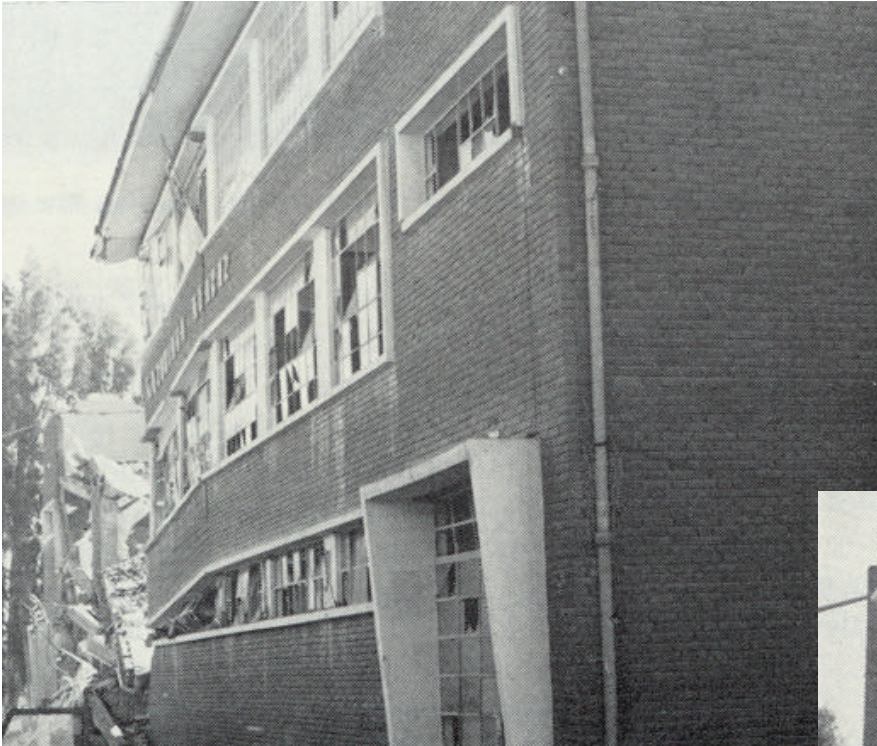
Colegio en Huaraz: 31 mayo 1970

Dirección de pórticos colapsada,
dirección de muros de albañilería sin
daños.

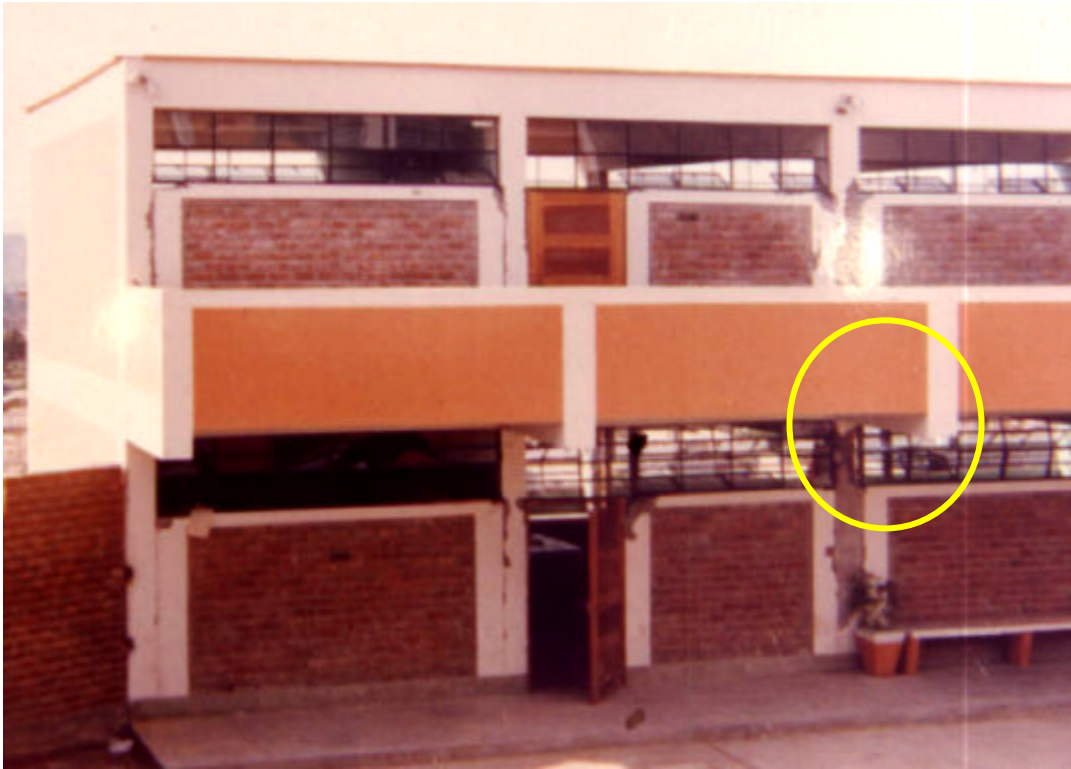
Efectos del sismo en Nazca: 12-nov-1996

Desplaz. Laterales excesivos
provocaron columnas cortas

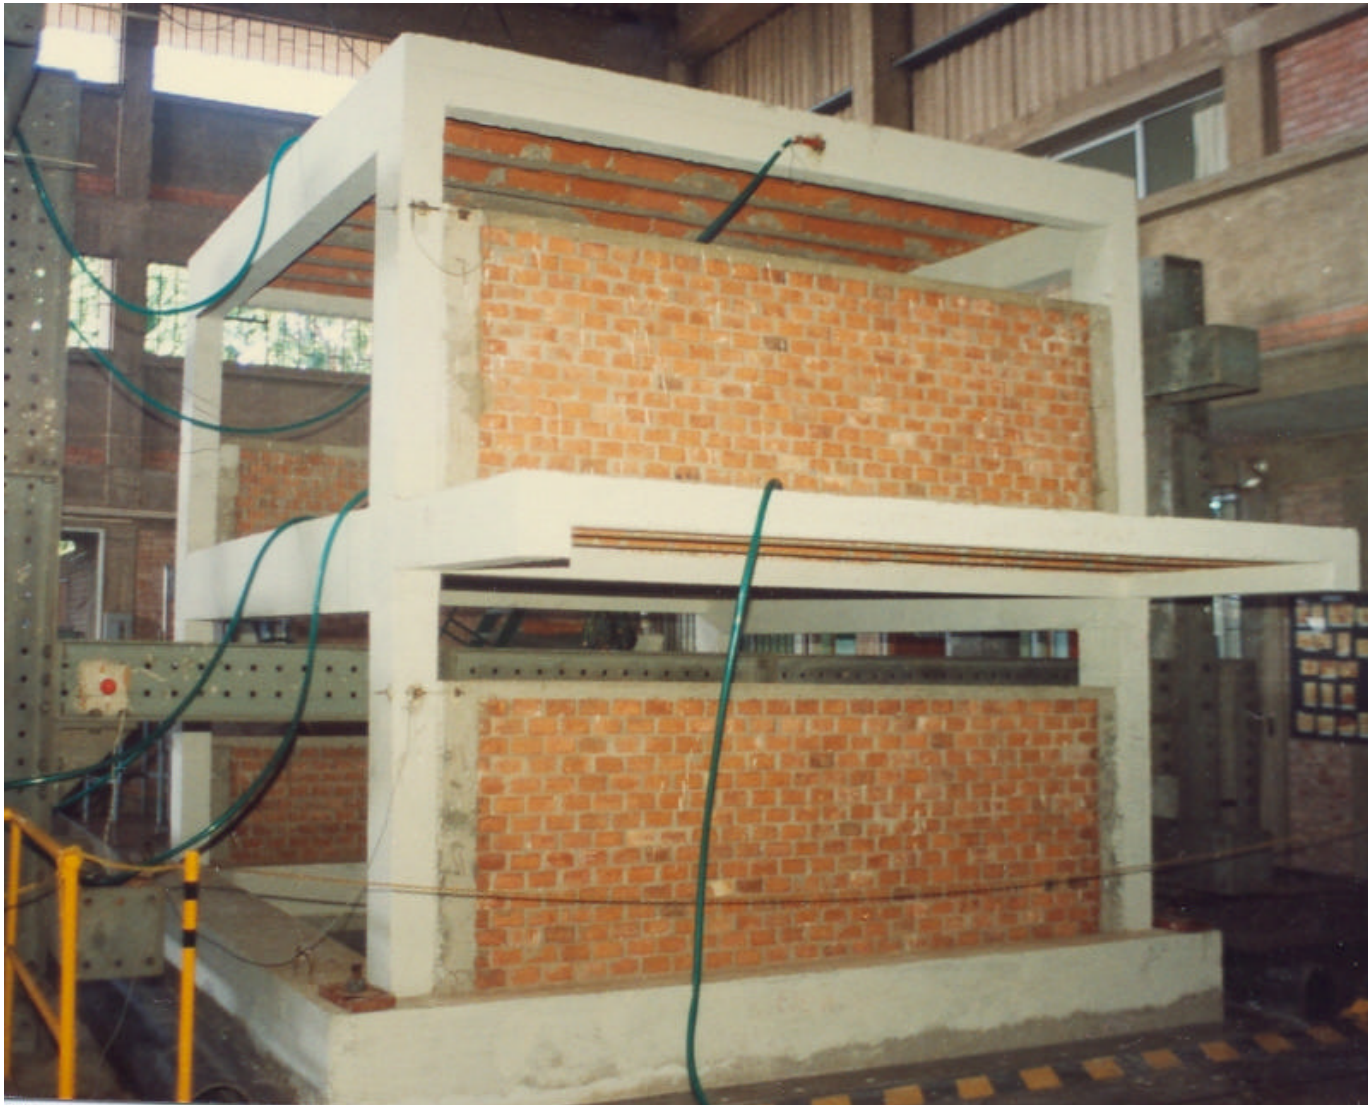
Proyecto SENCICO-PUCP: MÓDULO 1

Daños por corte se pudieron reproducir

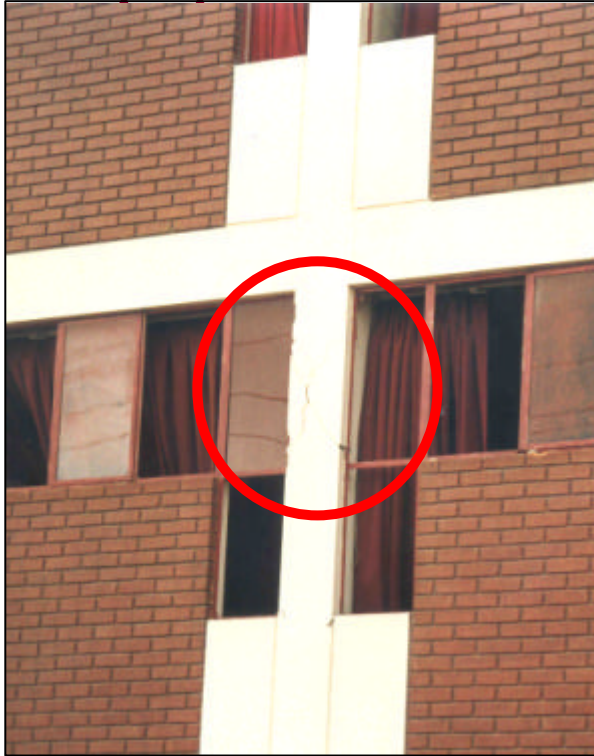
- Arequipa: Universidad Nacional San Agustín

**“col corta” y falla en escalera
debido a la poca rigidez lateral**

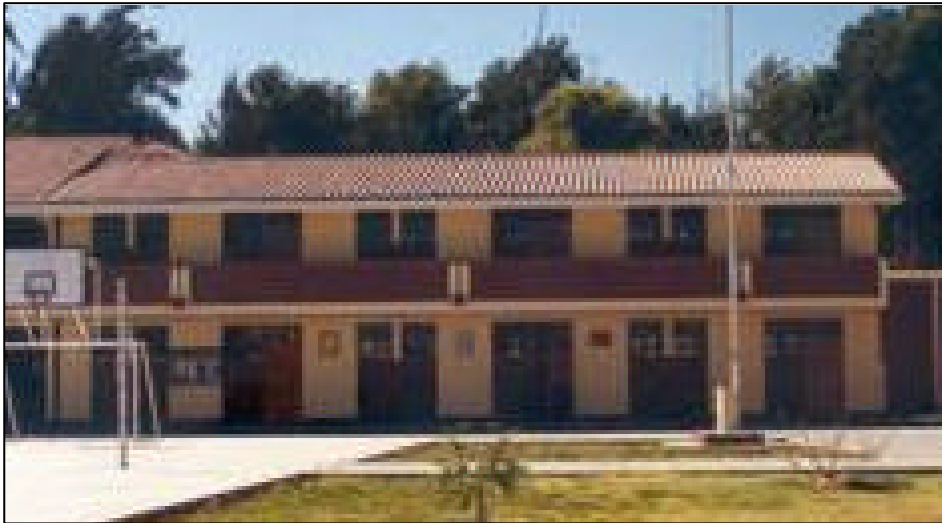
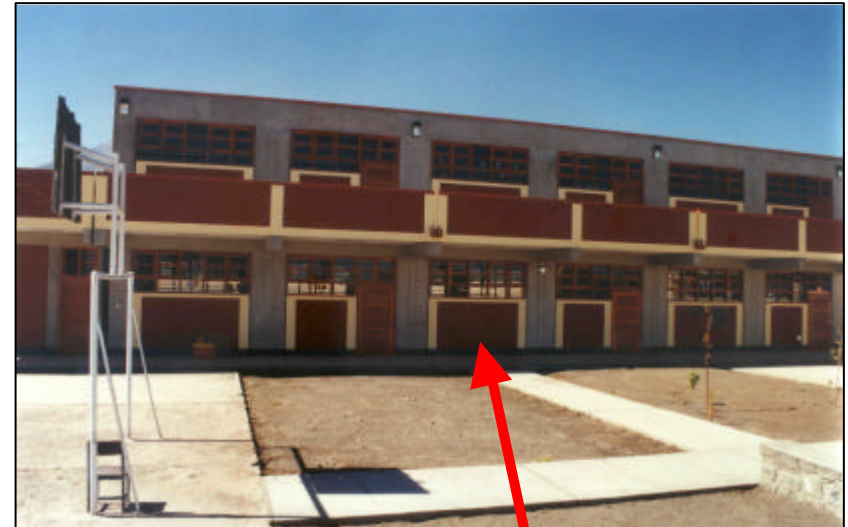
Junio 2001: COLEGIOS NUEVOS SIN DAÑOS!

- Diseñados y construidos con la Norma de 1997

**Columnas
robustas en la
dirección
longitudinal**

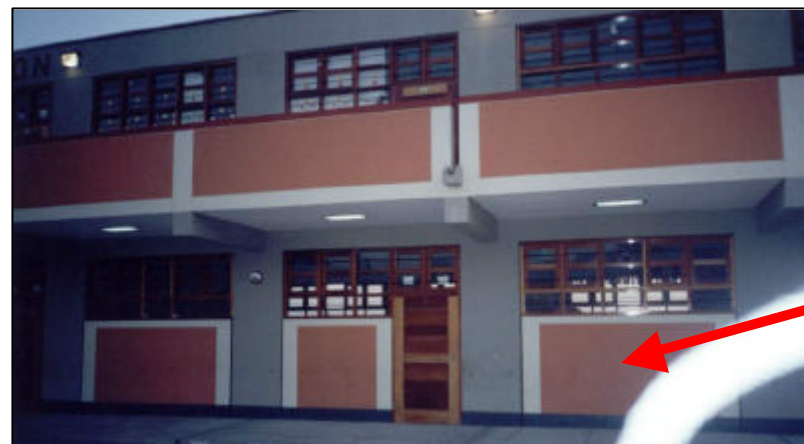
**Alféizares de
ventanas con
juntas
sísmicas**

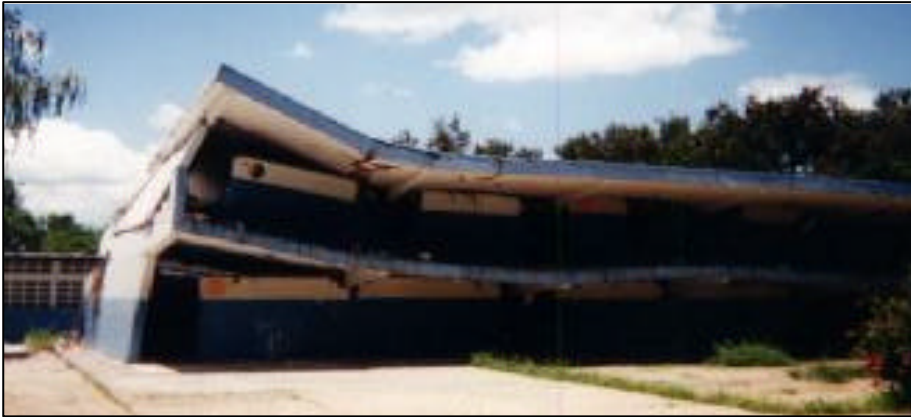
VENEZUELA:
Cariaco 1997

- Colegios en países similares se han dañado en sismos recientes moderados, por lo que se debe compartir la información para prevenir daños en nuestros países.
